Journée SHM de Nantes 31 mars 2022

# *Surveillance par Emission Acoustique Vallen System*

# SHM avant démolition

Le pont de la gare de Brandenburg an der Havel en Allemagne construit en 1969 comme étant à la pointe de la technologie a été fermé le 5 décembre 2019 après détection d'un risque élevé d'effondrement.

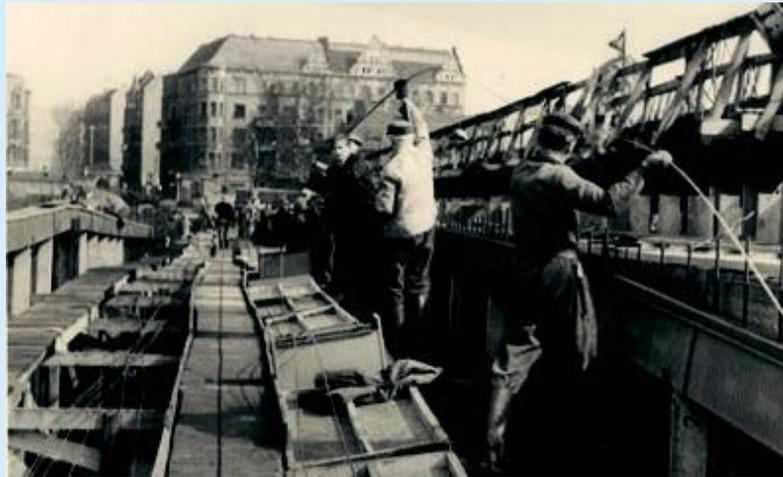
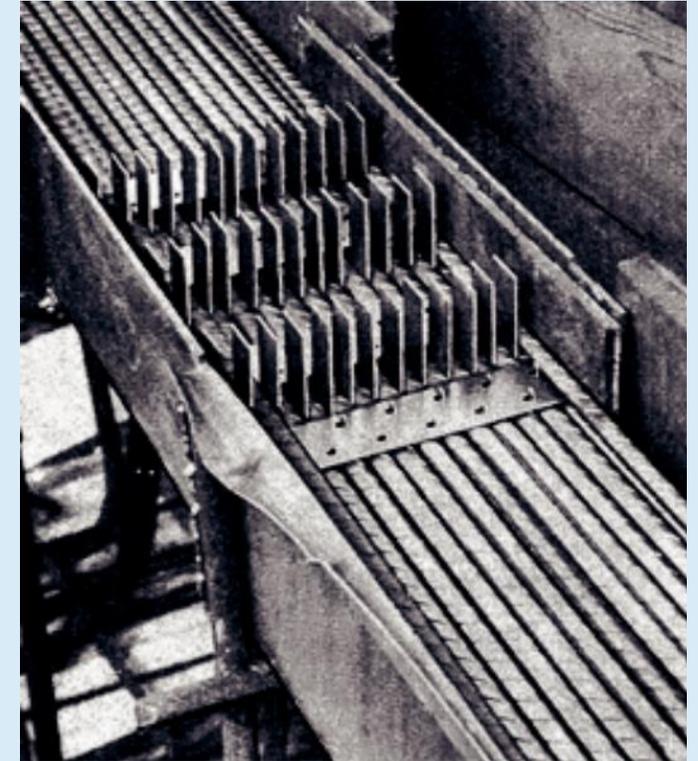
Chaque poutre longitudinale contient 392 fils d'acier de section 35mm<sup>2</sup> avec une tension totale de 12MN. Les fils d'acier de tension sont en acier trempés ultérieurement connu pour leur sensibilité à la fissuration sous contrainte, cause principale de la dégradation de l'ouvrage.

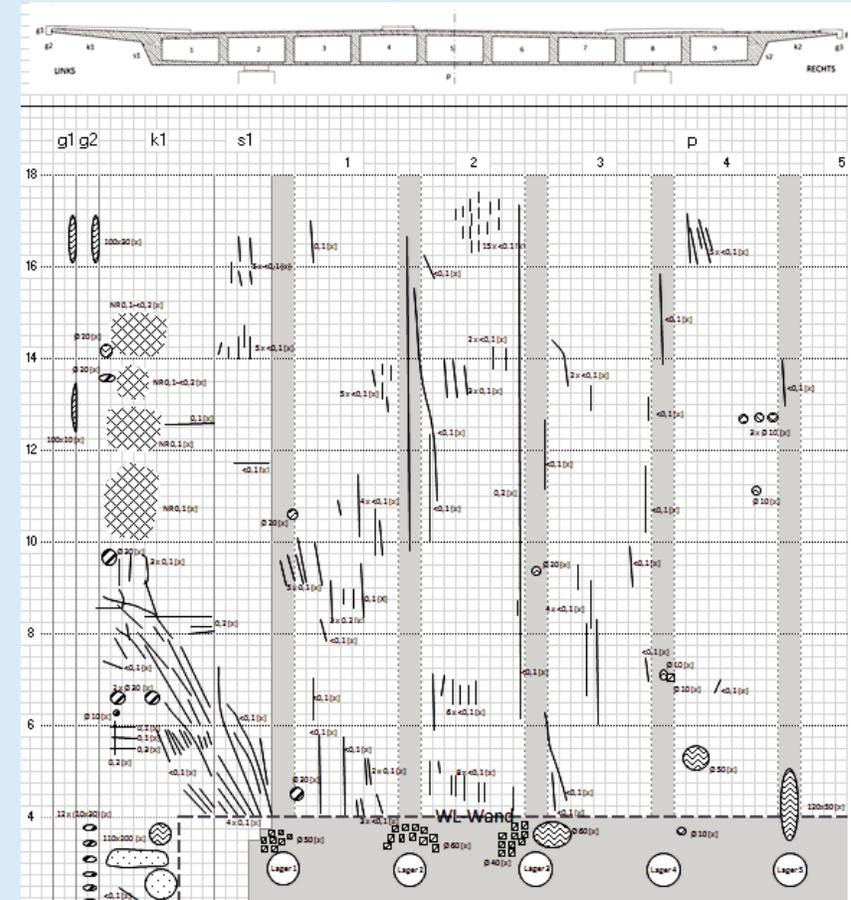
L'inspection visuelle dénombre de nombreux endommagements par fissuration du béton avec une forte progression depuis l'inspection précédente de 2014.

Une inspection approfondi a été effectuée dans les caissons accessibles pour voir l'état des poutres mais seules quelques caissons étaient accessibles.

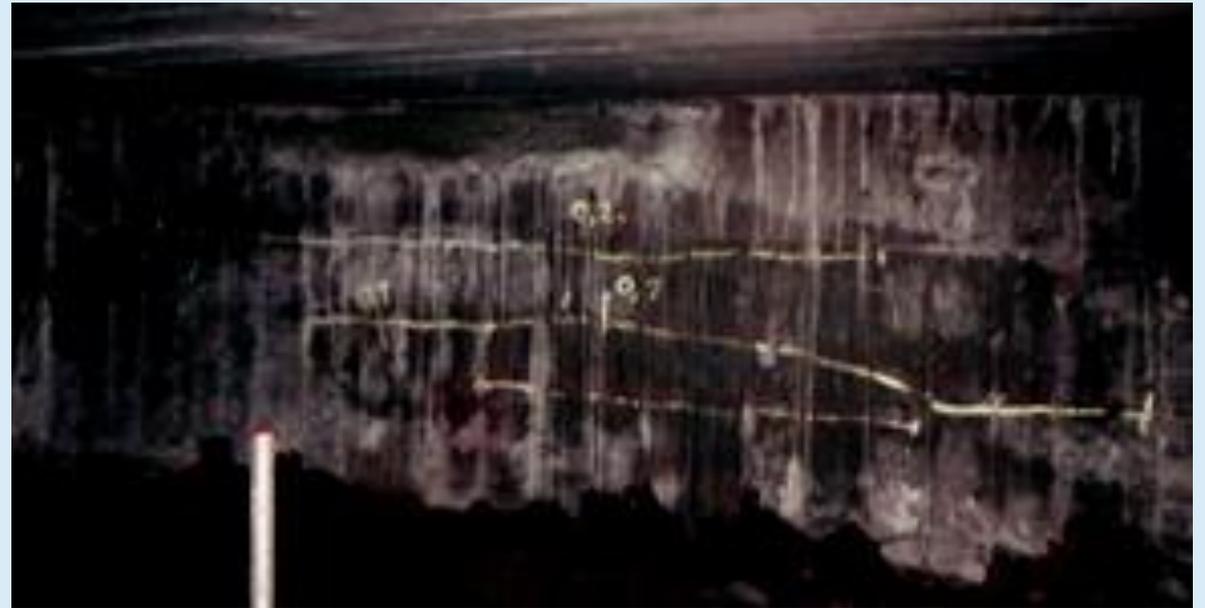
Une surveillance visuelle de décembre 2019 à Mai 2020 a conclu à une augmentation des endommagements.

Après une auscultation approfondi des poches d'eau ont été trouvée ainsi que des endommagements dues au gel.

La decision a été prise d'utiliser des techniques de surveillances pour pouvoir ouvrir de nouveau le pont à la circulation.

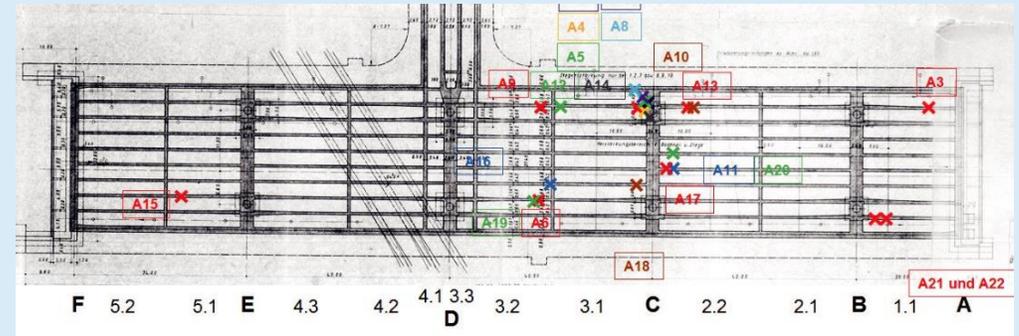
Juin 2020 – Août 2020

- ✓ Enregistrement continu pendant la période
- ✓ 111 ruptures spontanées détectées et localisées
- ✓ Réactivité de détection de quelques millisecondes
- ✓ Signaux classés instantanément et automatiquement
  - Rupture de fils
  - Bruit de la structure
  - Bruit de fond

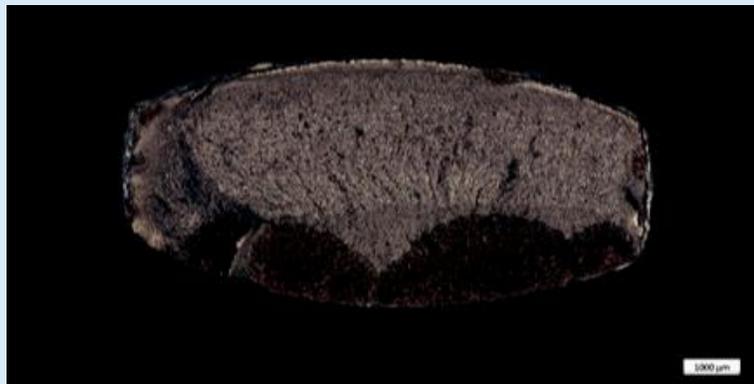
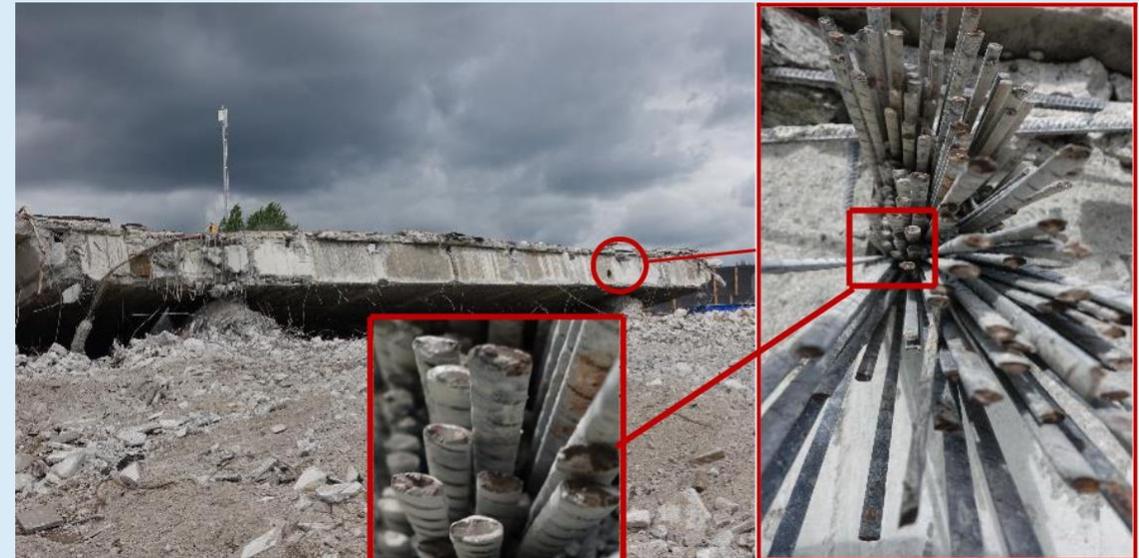
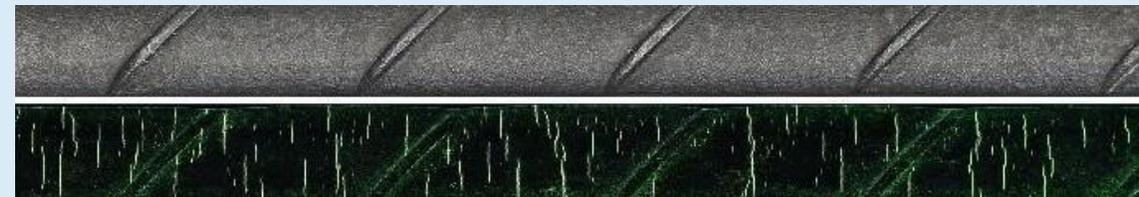
Nombreux fils cassés depuis longtemps avec  
faciès de rupture corrodés.

Fissuration sous contrainte par Hydrogène via  
l'humidité induite dès la construction bien mise  
en évidence par Magnétoscopie.
