# SHM Pont Andé

SHM France du 19/09/2024

- **Franchissement de la Seine entre Andé et Saint Pierre du Rouvray**
- **Voie supportée : RD**
- **MO : Département de l'Eure**
- **4 travées isostatiques de 33m en BA**

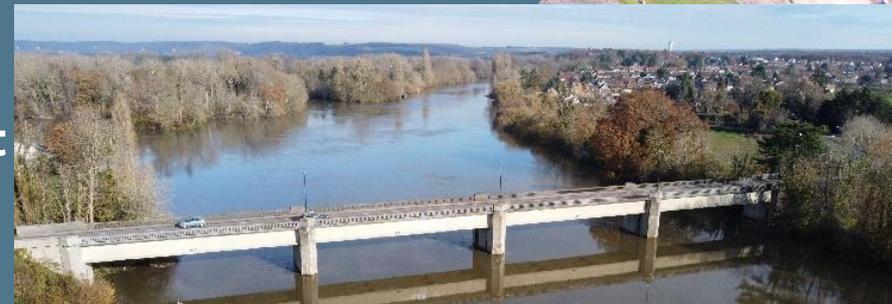
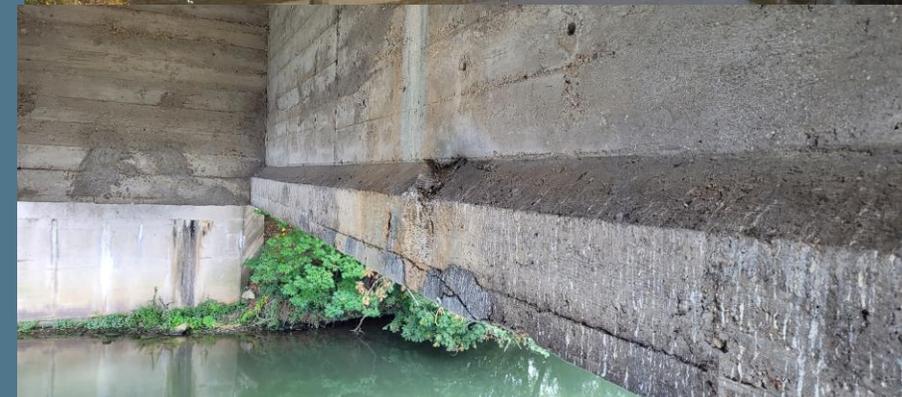
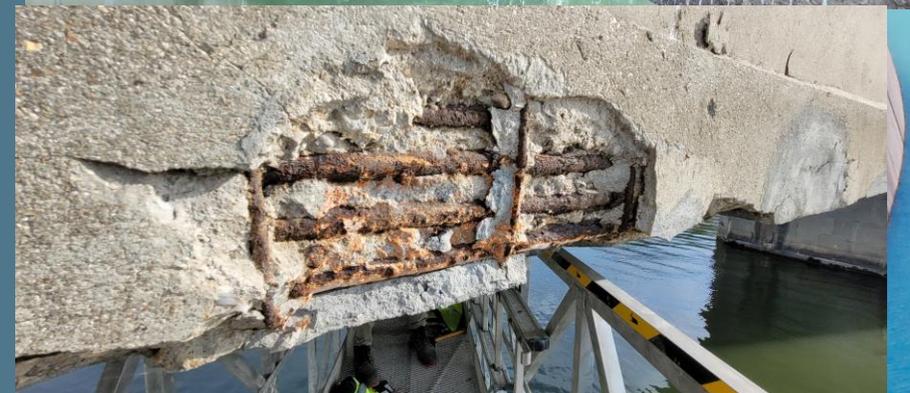
- **Classement IQOA : 2E**
  - **Désordres évolutifs**
  - **Dégradation des talons des poutres**
  - **Corrosion des aciers**
  - **Fissures oblique à l'effort tranchant**

- **Etude de réhabilitation en cours**

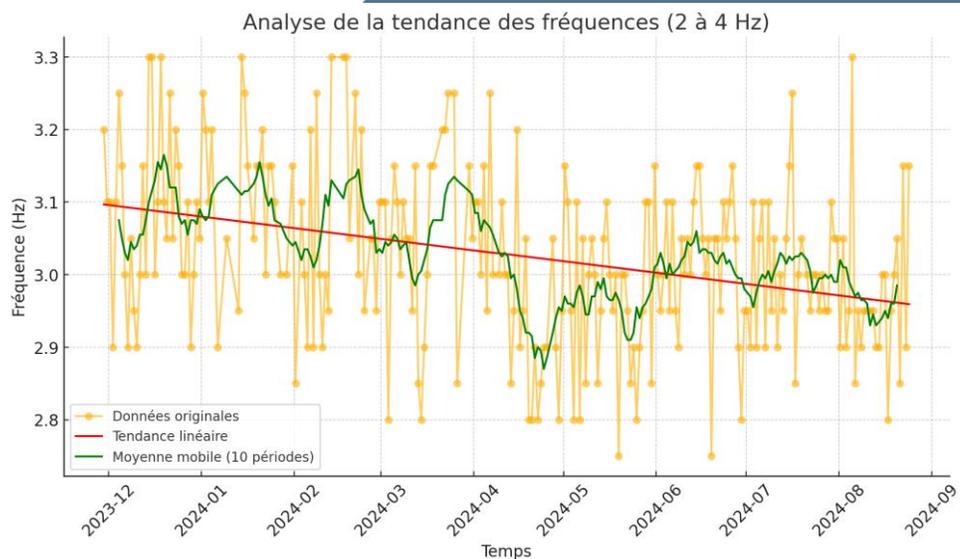
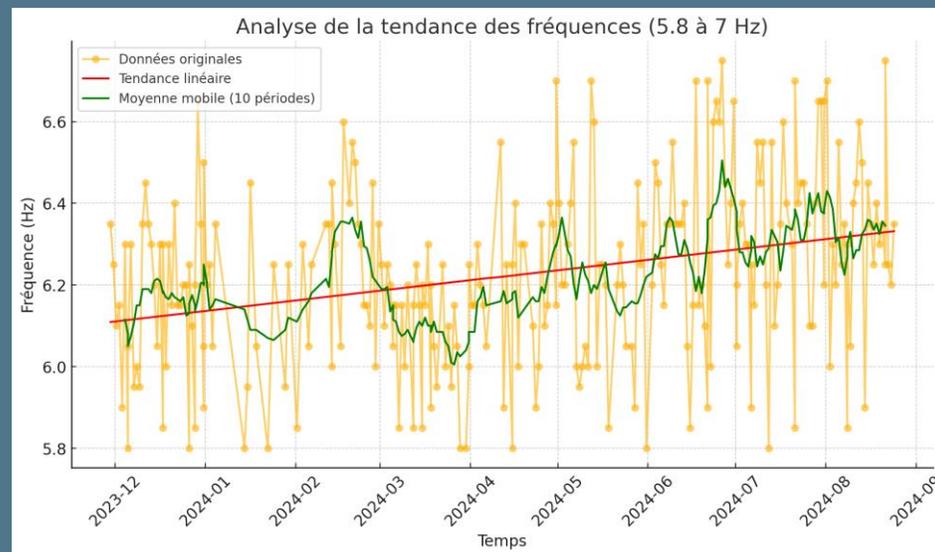
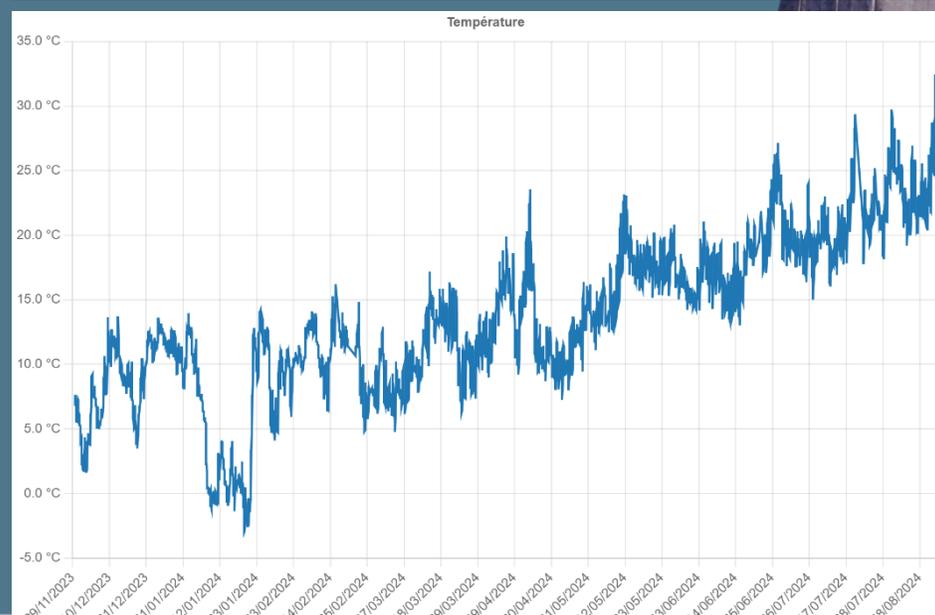
## Travée 1 – Identification et suivi des fréquences propres

**Le cycle saisonnier n'est que partiel, il est difficile de statuer sur les légères tendances observées**

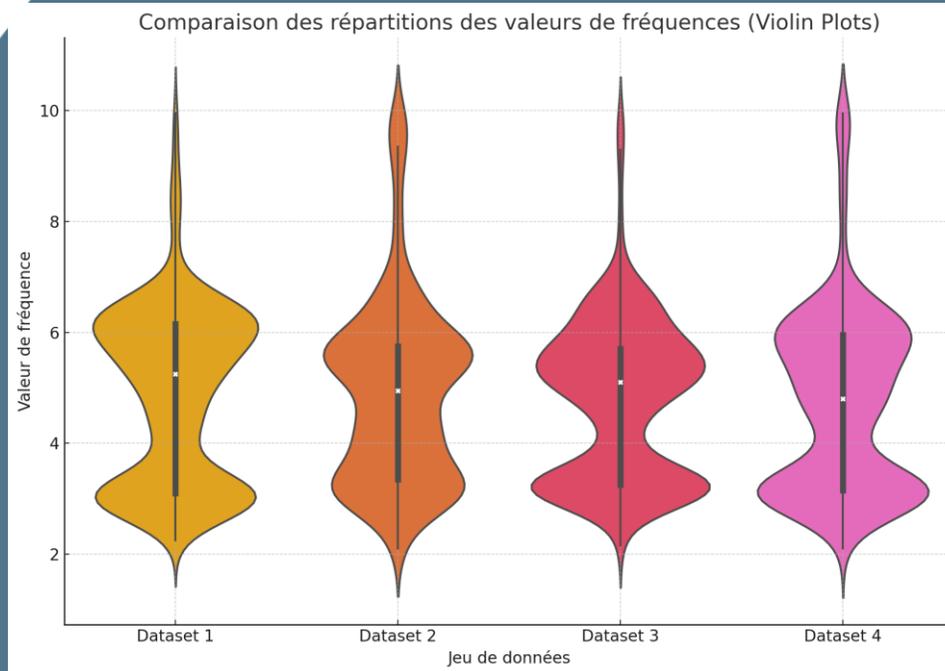
## Travées 1-4 – évolution de la probabilité d'endommagement

- 1 événement détecté sur la période, début janvier
- Travées 1,2 et 4
- Pas de détection sur la travée 3

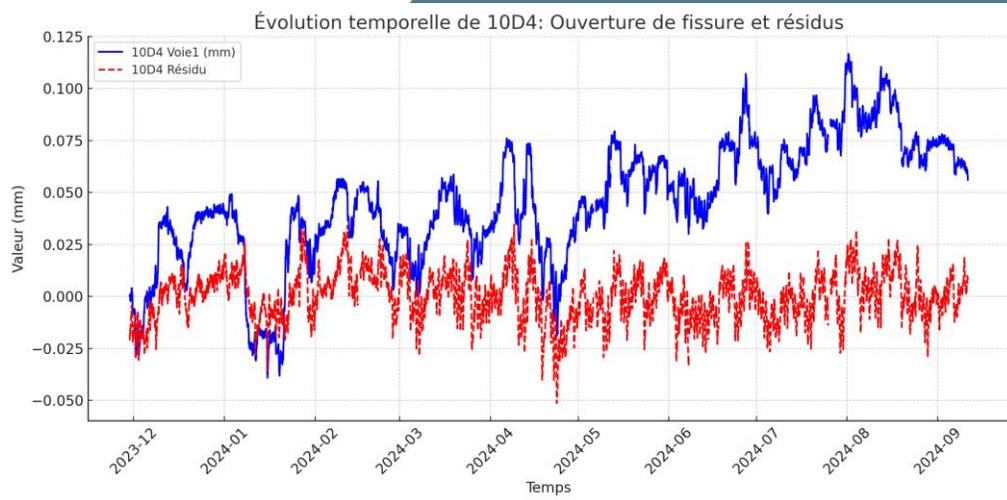
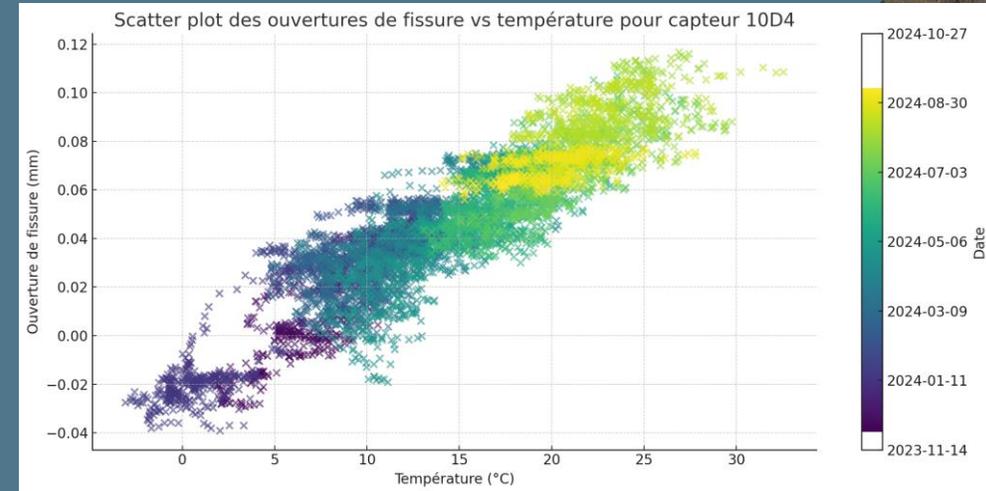
# Travée 1 – Comportement

- Comportements thermiques journalier et saisonnier différents
- Effet du gradient thermique
- Fissure stable

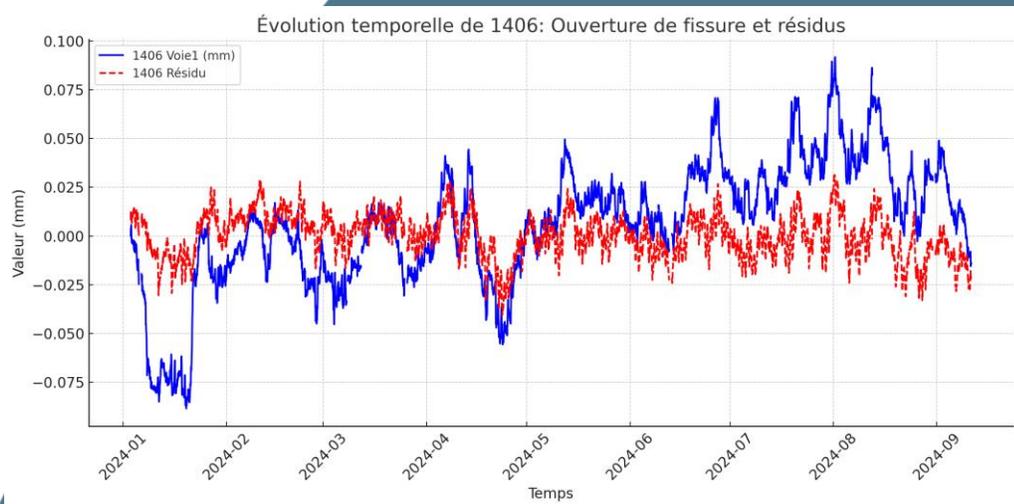
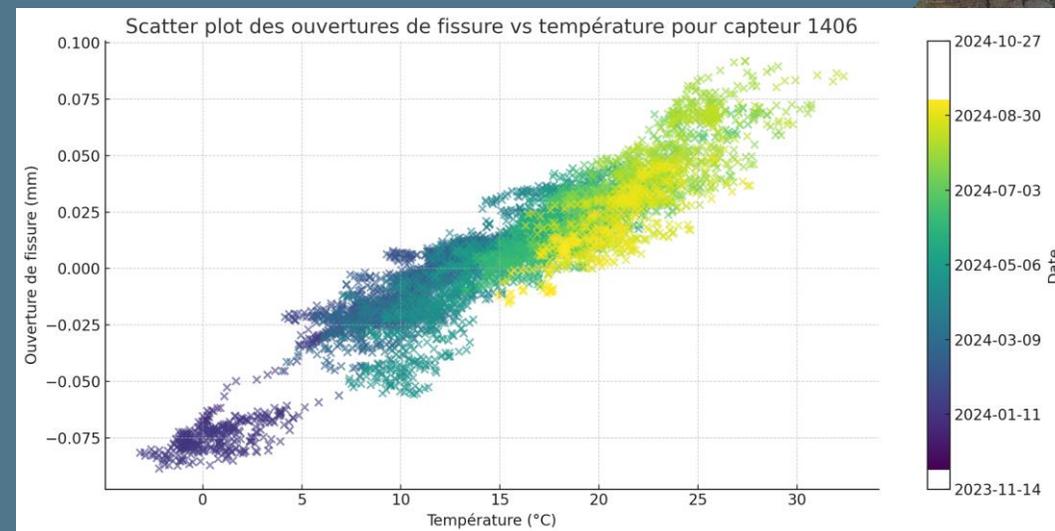
## Travée 2 – Comportement

- **Comportements thermiques journalier et saisonnier différents**
- **Effet du gradient thermique**
- **Fissure stable**
- **Comportement similaire à la travée 1**

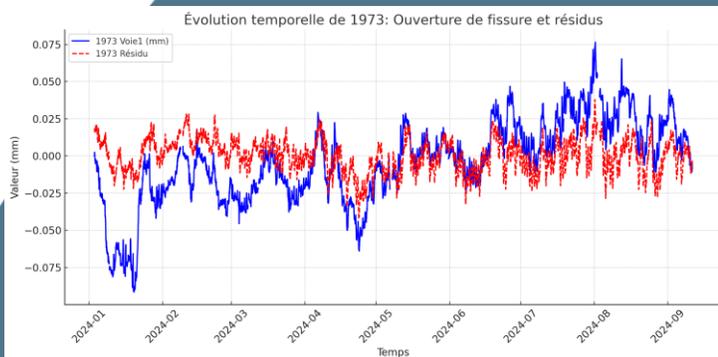
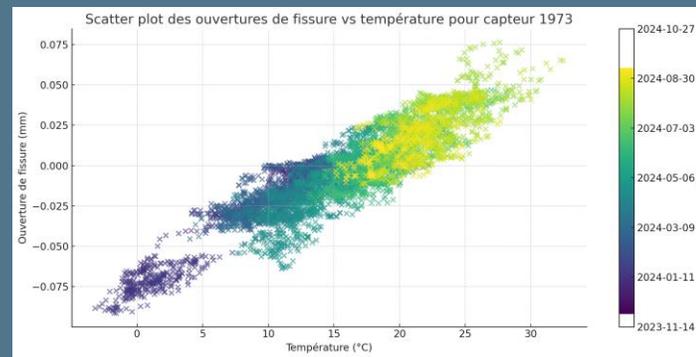
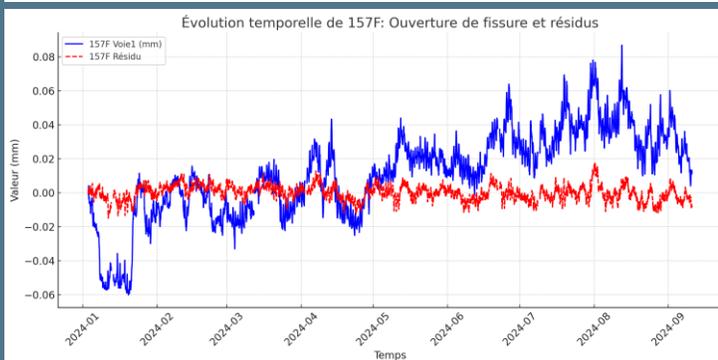
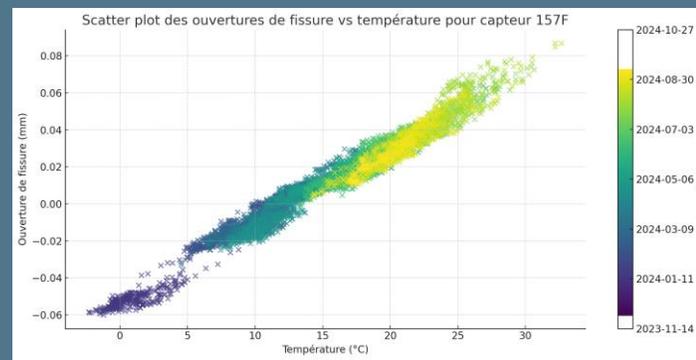
# Travée 3 – Comportement

- Comportements thermiques journalier et saisonnier différents
- Effet du gradient thermique modéré à faible
- Fissure stable
- Comportement similaire à la travée 1

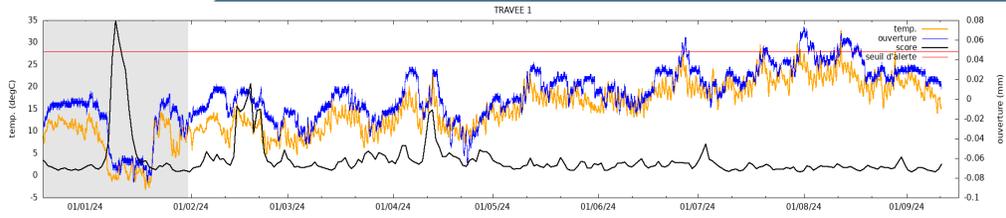
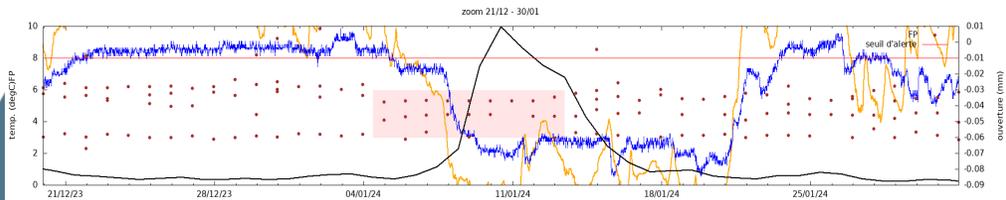
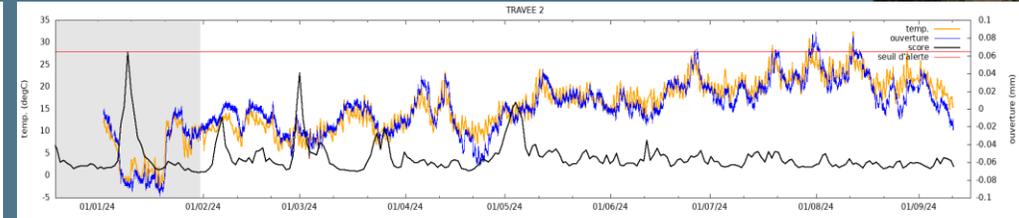
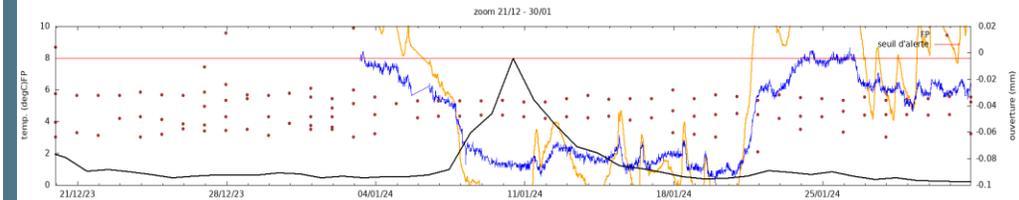
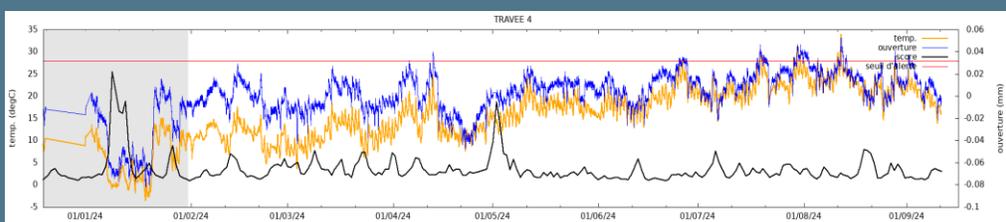
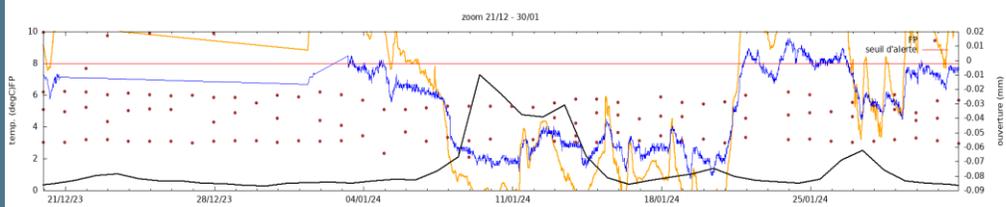
# Événement de début janvier

Température, ouverture des fissures, probabilité d'endommagement et fréquences propres sur les travées 1 à 4, zoom sur l'événement de janvier.

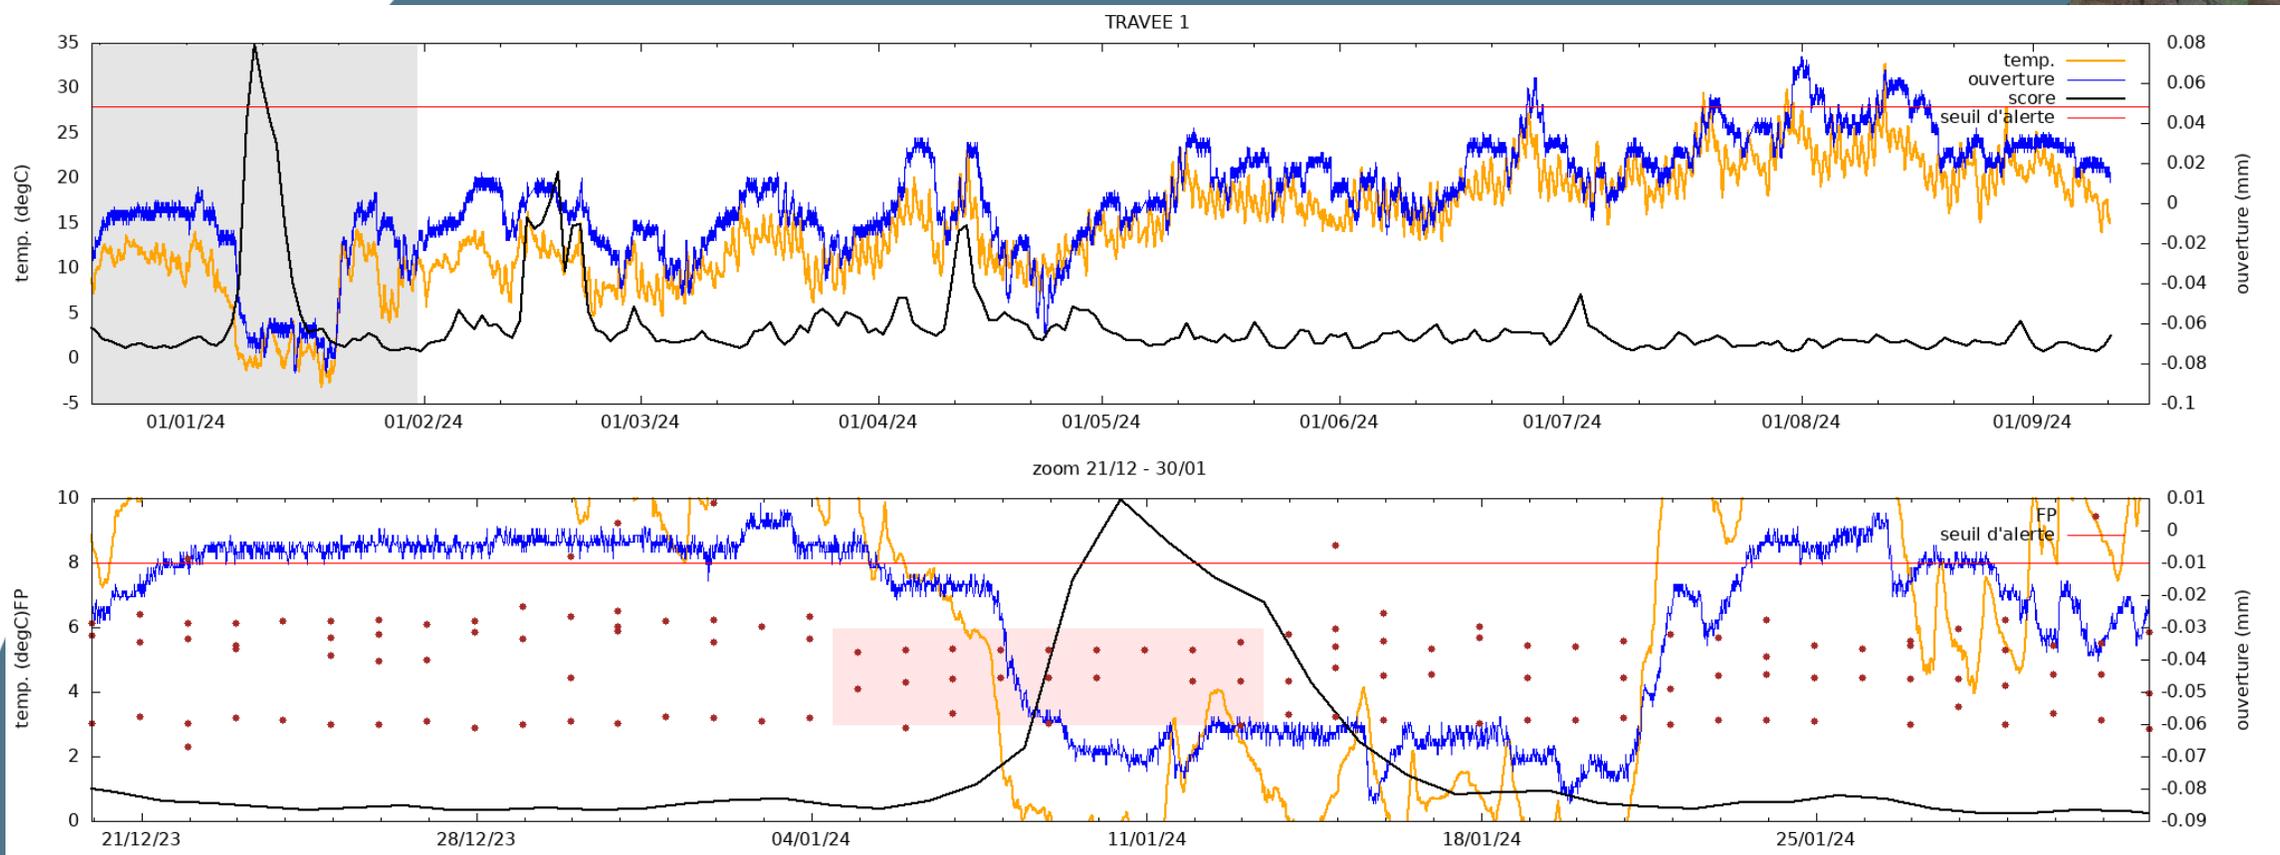
# Événement de début janvier

**Le changement de distribution des FP  
anticipe le changement de température !**

- **Redistribution des FP pendant ~10 jours**
- → **modification de la signature vibratoire**
- **Observable sur les travées 1, 2 et 3**
- **En avance de phase sur la baisse de température (donc) en avance sur les mesures des fissuromètres**
- **Hypothèses disqualifiées :**
  - - le niveau de la Seine
  - - la météo (pluie, vent, température)
  - - une fermeture prolongée de l'ouvrage
