## 7<sup>ème</sup> JOURNÉE NATIONALE CONTROLE SANTE ET MONITORING DES STRUCTURES

Détection de vides d'injection  
dans les haubans par thermographie  
infrarouge

Bertrand COLLIN, SITES

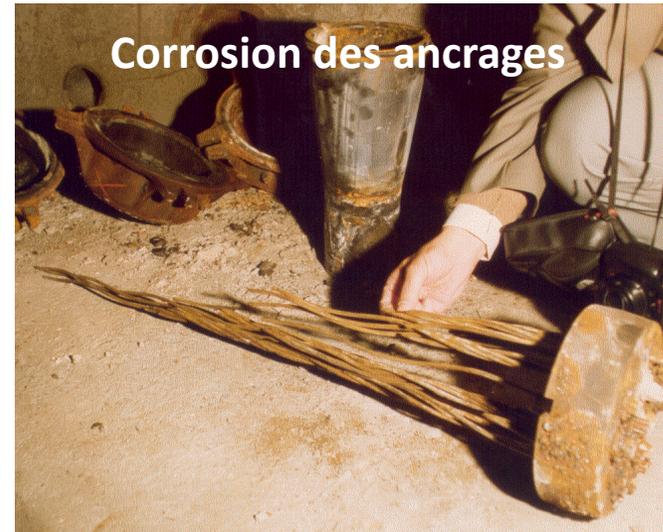
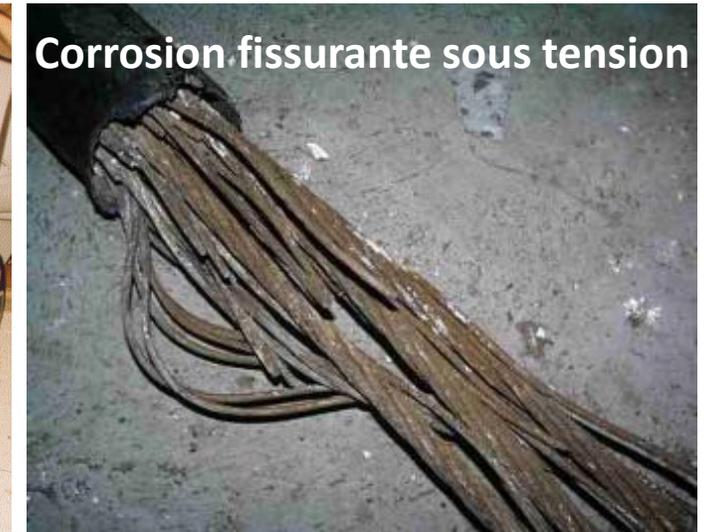
Si la protection n'est pas complète ou si elle se dégrade avec le temps, les torons ne sont plus protégés.

Ils se corrodent avec pour conséquence des ruptures brutales et imprévisibles.

Ces ruptures peuvent intervenir des années voire des dizaines d'années après la mise en service.

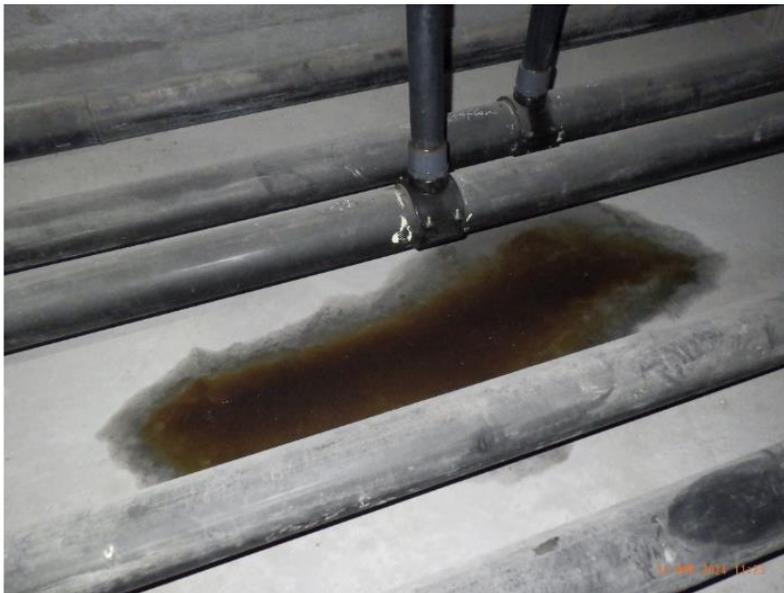
***Traces de cire: fuite ou débordement lors de l'injection ?***

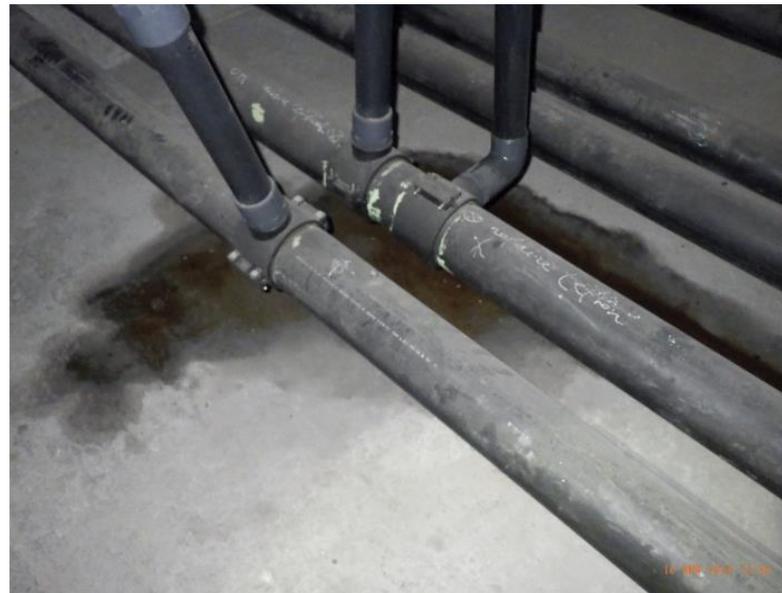
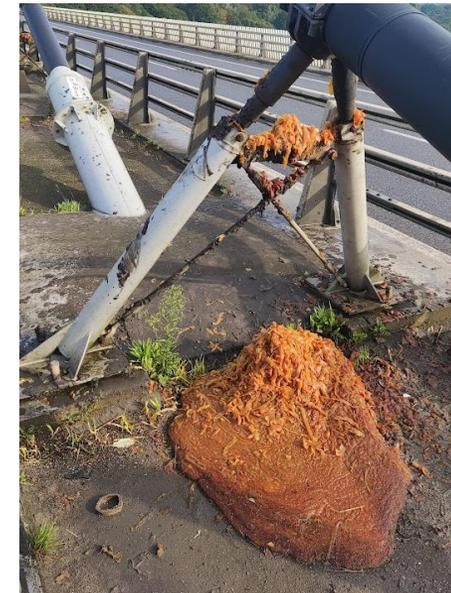
***Fuite manifeste...***

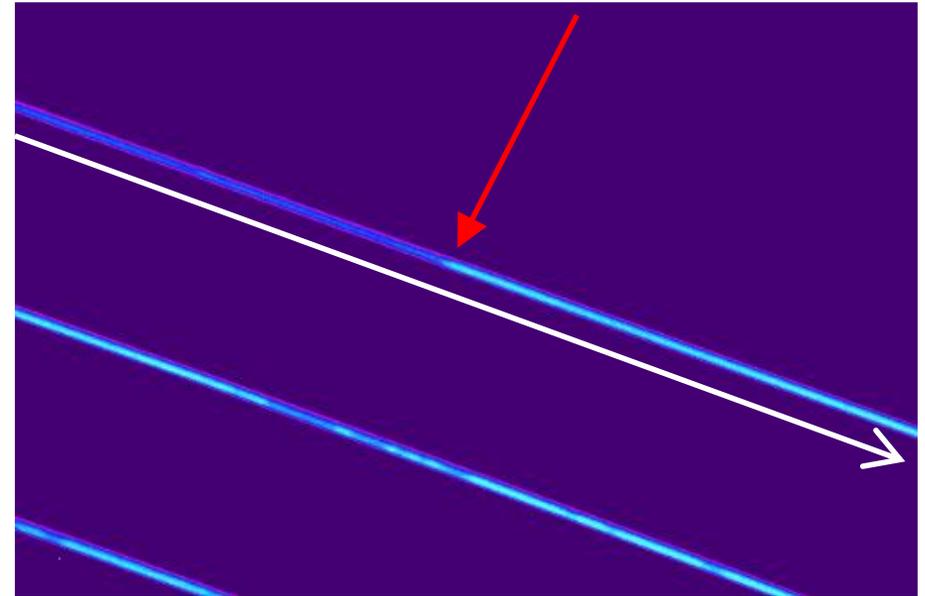
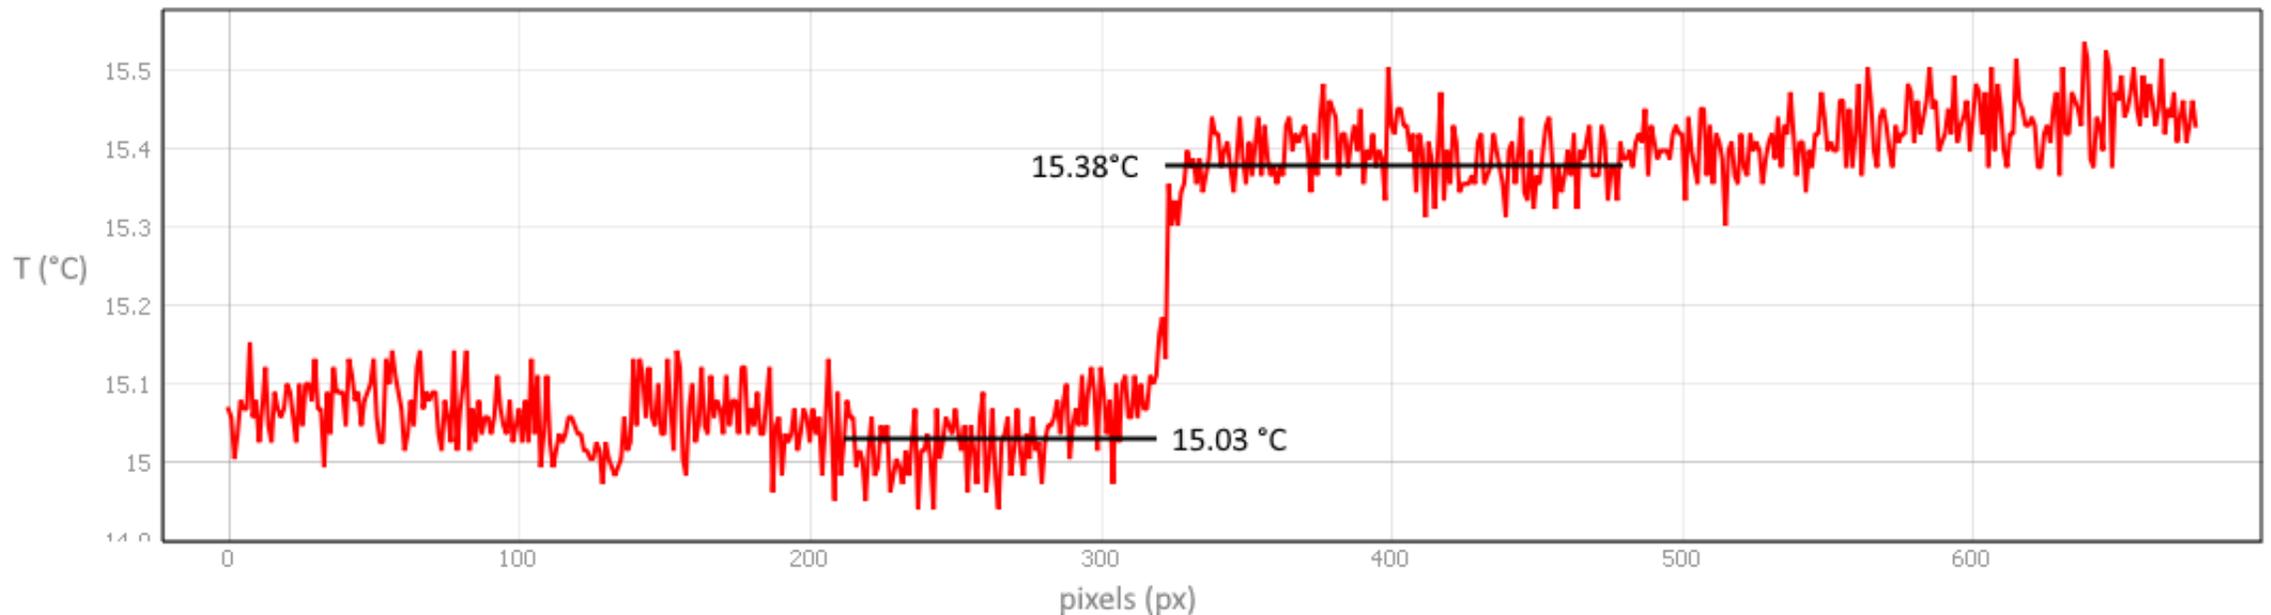
Exemple de visualisation de la température sur toute la longueur d'un hauban (extrait d'un assemblage).

La discontinuité est visible en utilisant une échelle de couleur adaptée mais ne représente qu'un écart de 0.3°C

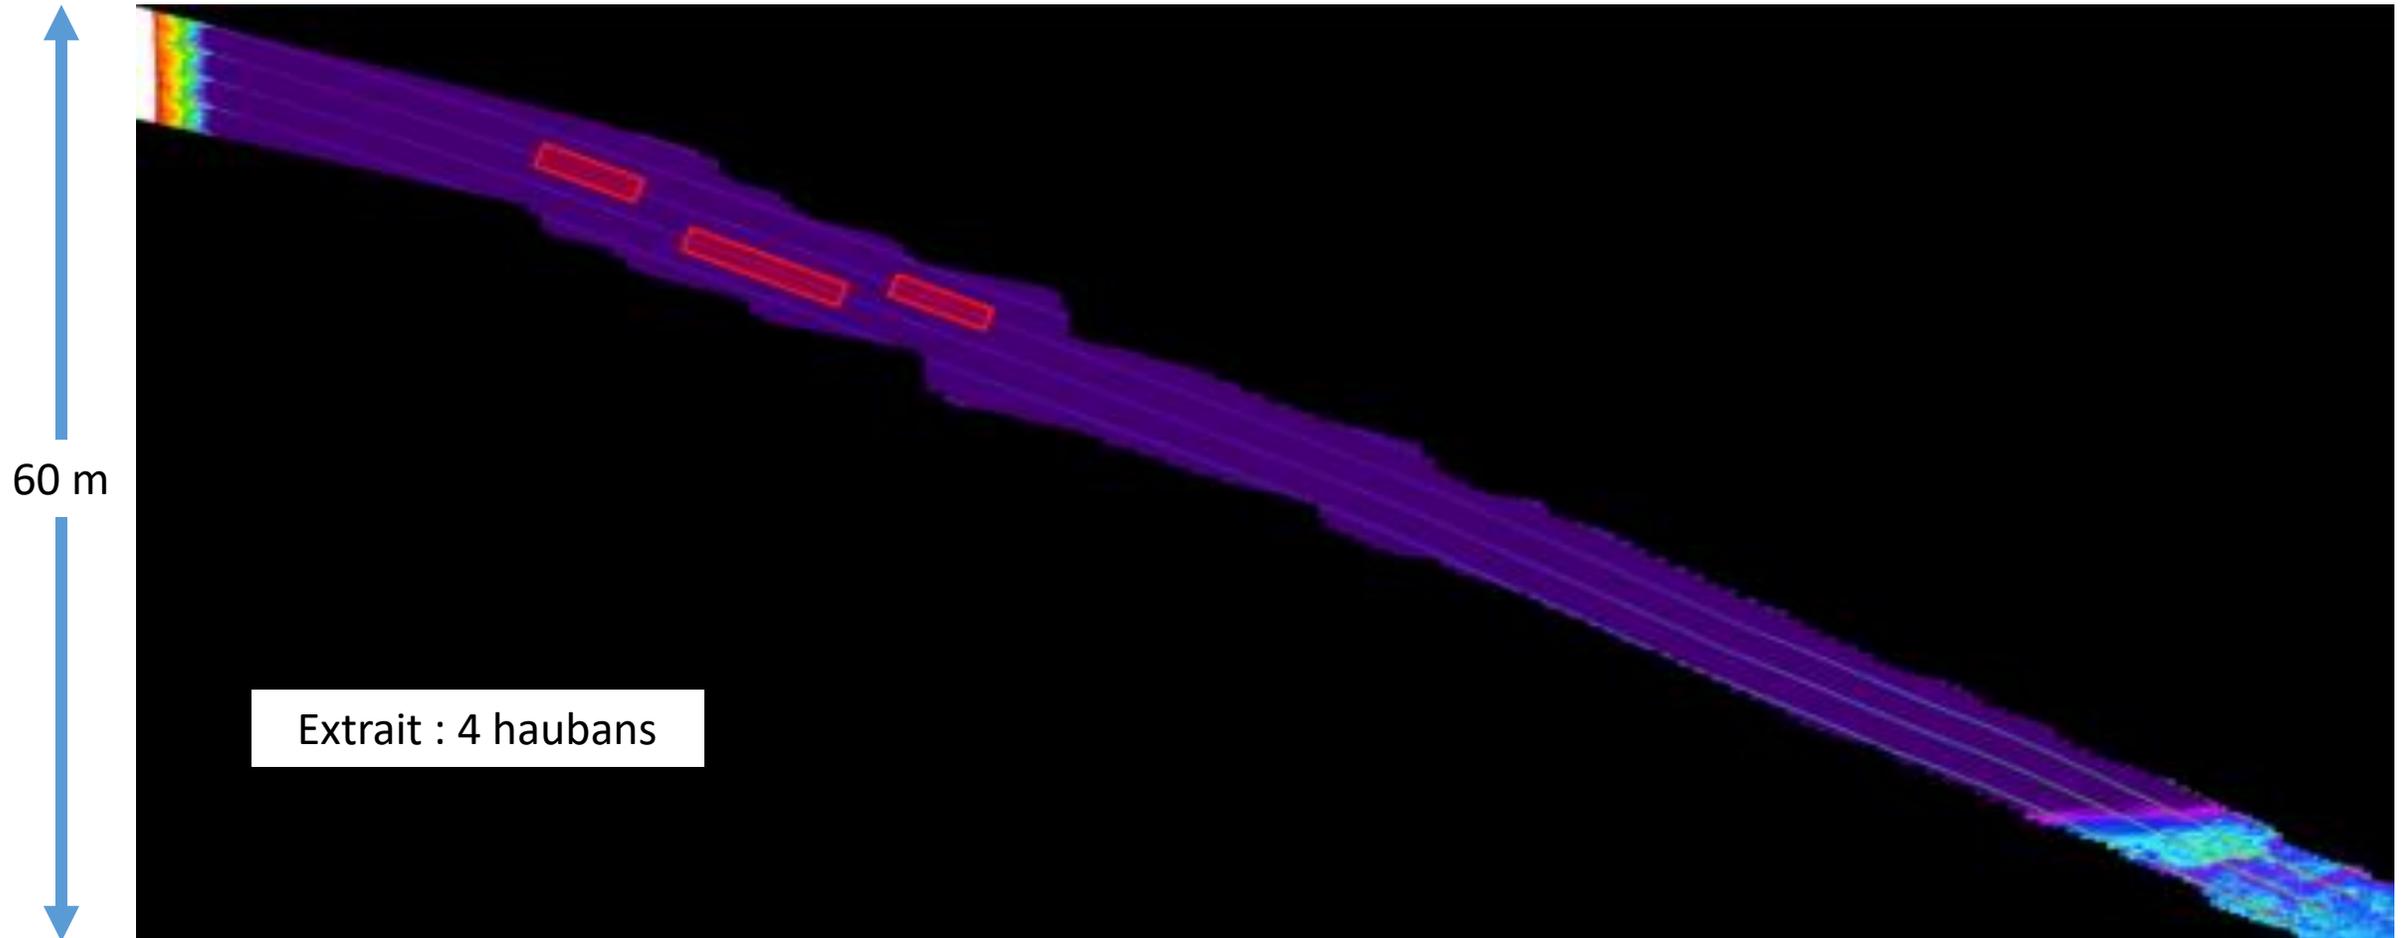
Le report des discontinuités permet d'établir une cartographie des anomalies thermiques des haubans.
