SHM des Ponts et Structures

VOTRE SOLUTION DE MONITORING SOUS CONTRÔLE AVEC L'ÉMISSION ACOUSTIQUE

Monitoring du pont Gänstor à Ulm

Monitoring par Emission acoustique du pont Gänstor Bridge – Ulm - Allemagne

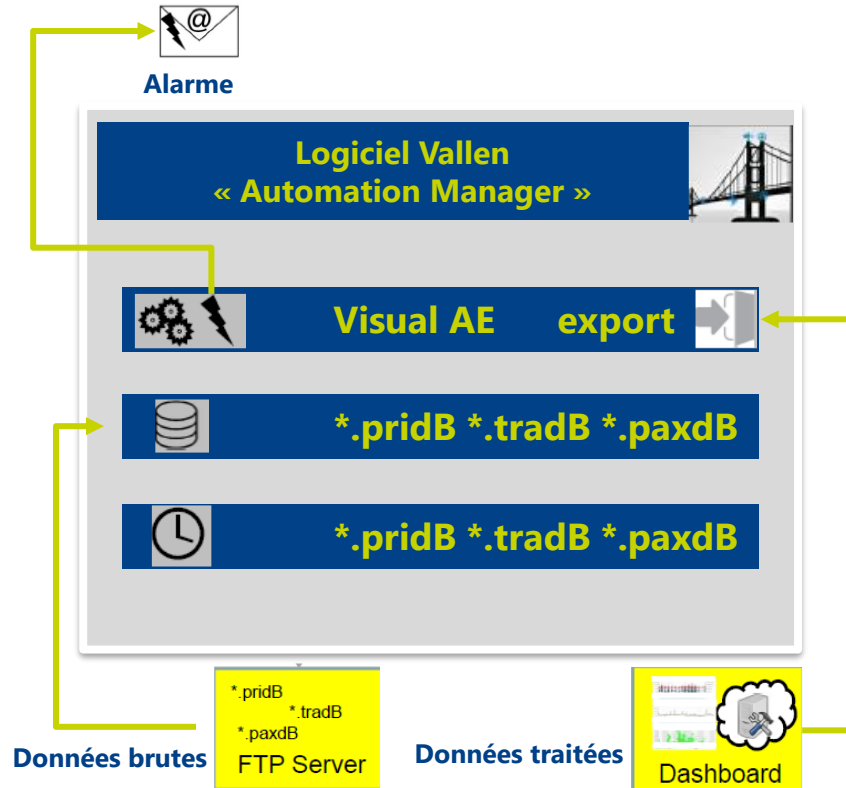
Logiciel Gestion automatisation

Trigger programmés

Changement de fichier toutes les 24h :

- Nouveau fichier de données brutes (pridB, tradB, paxdB) avec « horodatage » (par exemple : aaa.mm.jj_données.pridB)
- Archiver le fichier de données brutes précédent sur disque dur (sur place)
- Télécharger des fichiers de données brutes archivés sur FTP serveur

Vérification des capteurs en automatique toutes les 24h

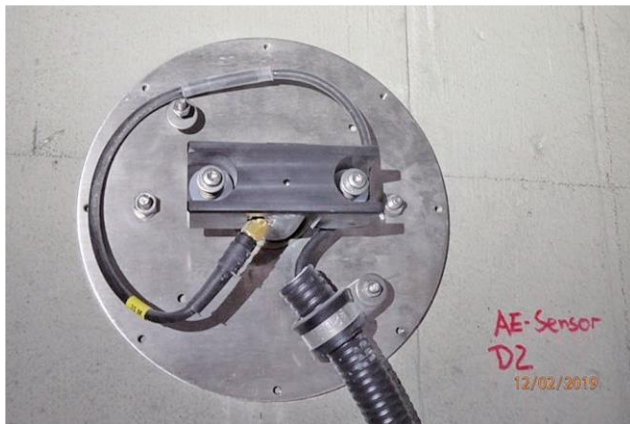
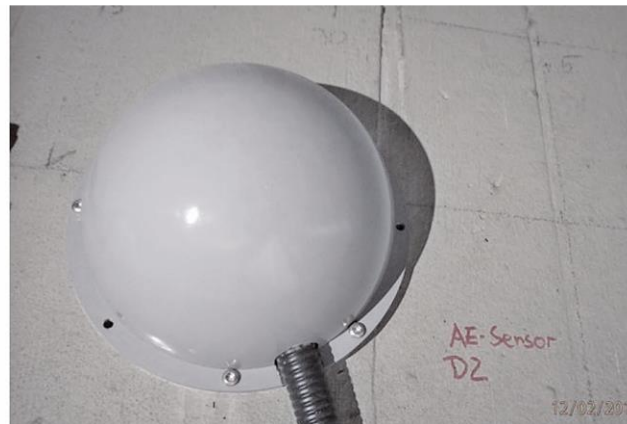
Documentation de l'installation des capteurs AE :
à gauche : capteur AE avec collage ; à droite : capteur couvert

- L'analyse émission acoustique est une méthode d'essai non destructif pour détecter la nouvelle formation de ruptures de fil de tension ou la formation de fissures dans les structures en béton.
- L'énergie sonore libérée à la suite d'une rupture de la tige de tension est enregistrée via des capteurs à ultrasons qui sont connectés par friction et verrouillage de forme à la structure à examiner.

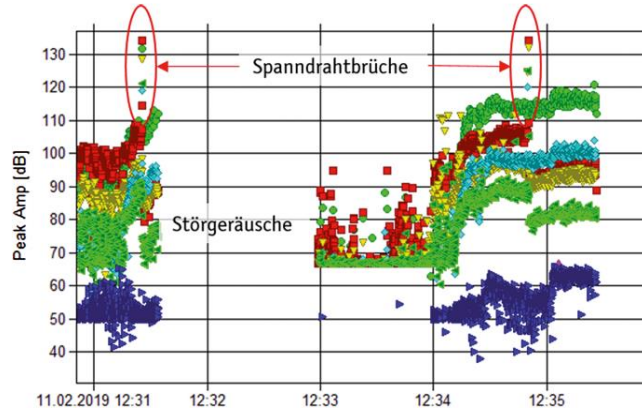
Paramètre AE "Peak-Amplitude" de tous les hits détectés pendant la découpe de deux fils d'un pont lors de sa démolition..

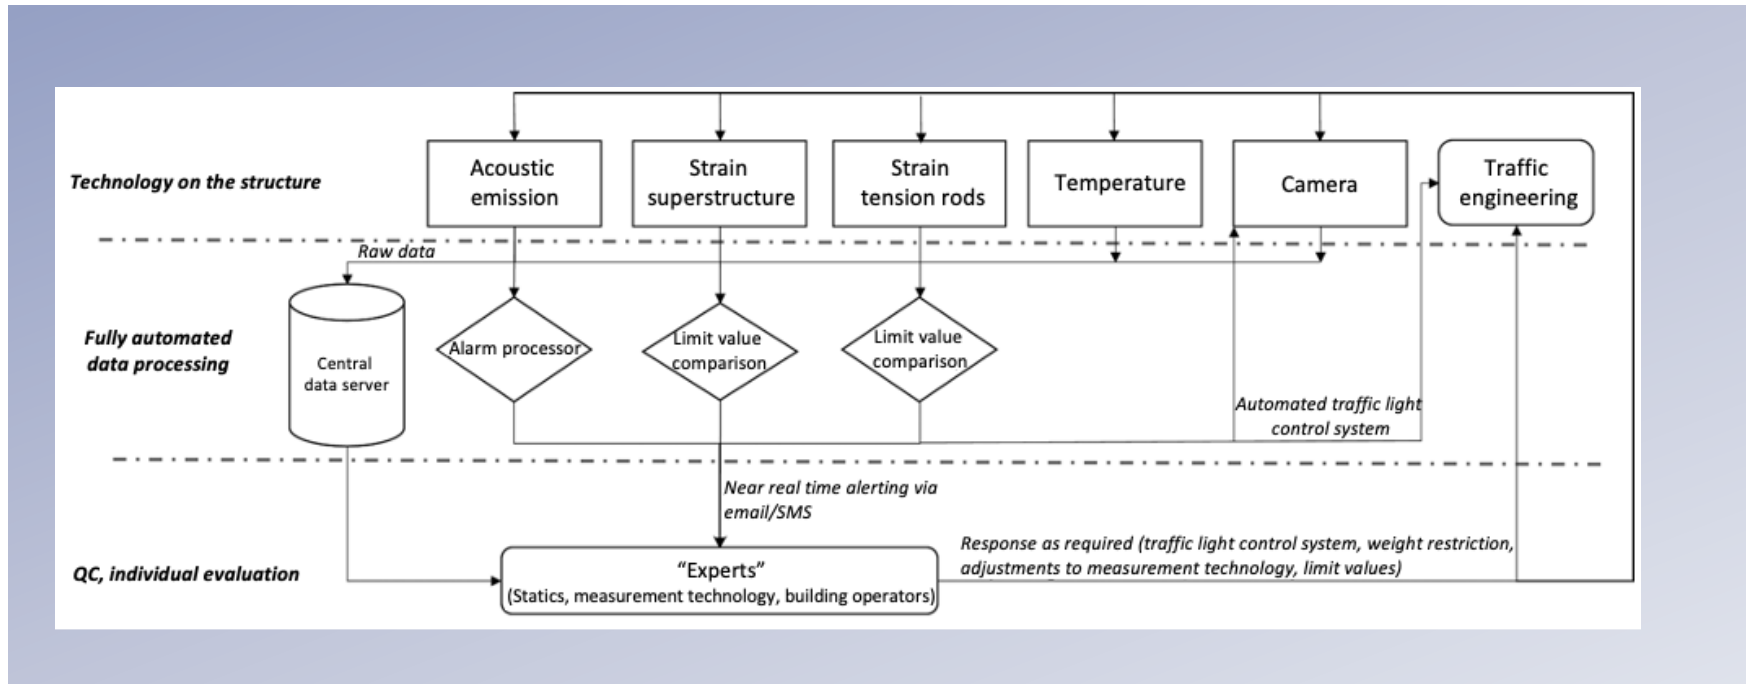
Organigramme visualisant les fonctionnalités du système SHM installées

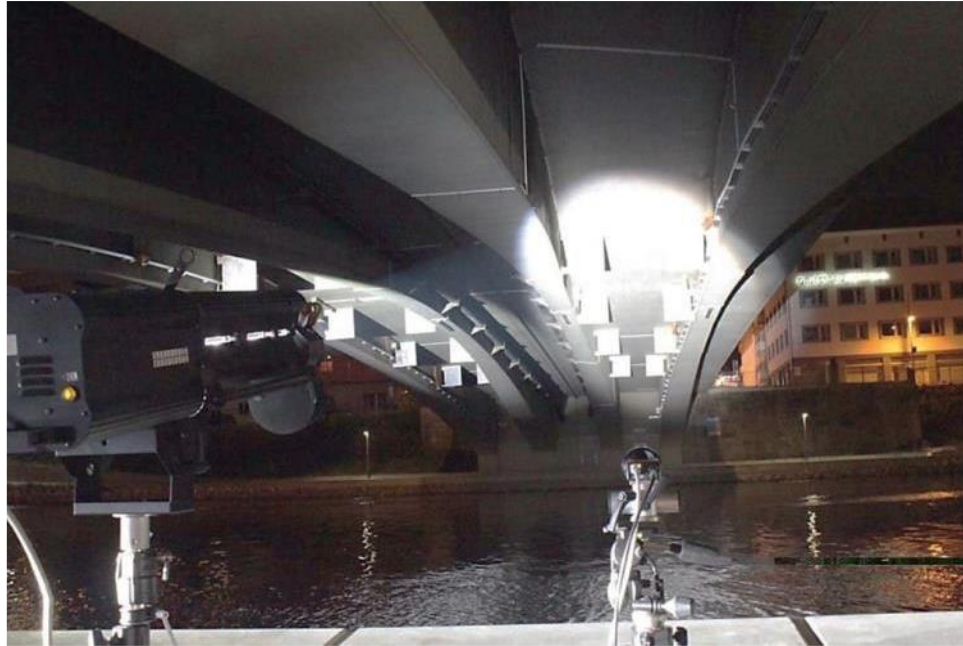
**Plaques de mesure éclairées et caméra pour la mesure « photogrammétrique »
de la déformation pendant les tests « de charge »**

- En plus des mesures décrites précédemment , les déformations verticales des deux sous-structures ont été enregistrées à un total de 16 emplacements en utilisant des **méthodes photogrammétriques/optiques** pendant les test de charge.

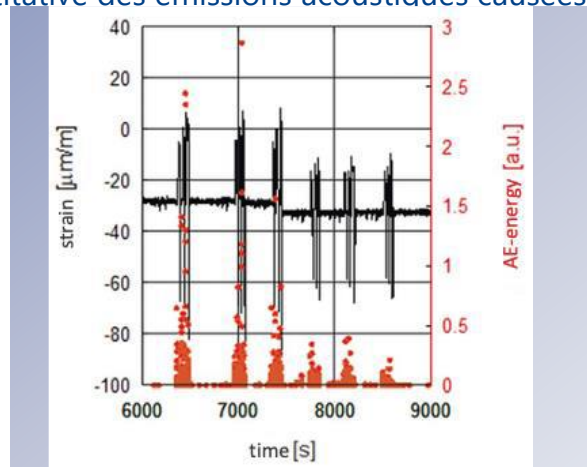
Déformation et énergie mesurées d'événements EA uniques pendant le test de charge

- Les grandeurs caractéristiques des paramètres pertinents pourraient également être dérivées des mesures pendant les tests de charge pour l'analyse des émissions acoustiques.
- Une présentation synchrone dans le temps des déformations enregistrées et de l'activité d'Emission Acoustique permet l'identification et l'estimation quantitative des émissions acoustiques causées par les croisements.

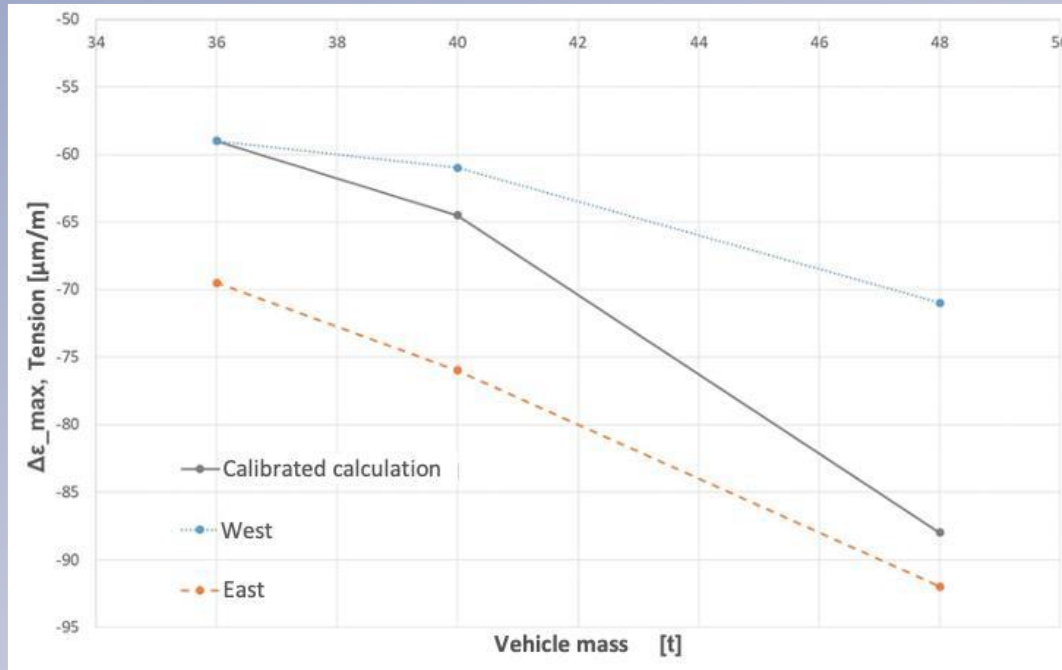
Valeurs extrêmes de contrainte de traction (jauge de contrainte) au milieu de la portée lors de l'essai en charge avec trois véhicules différents (36, 40 et 48 T.)

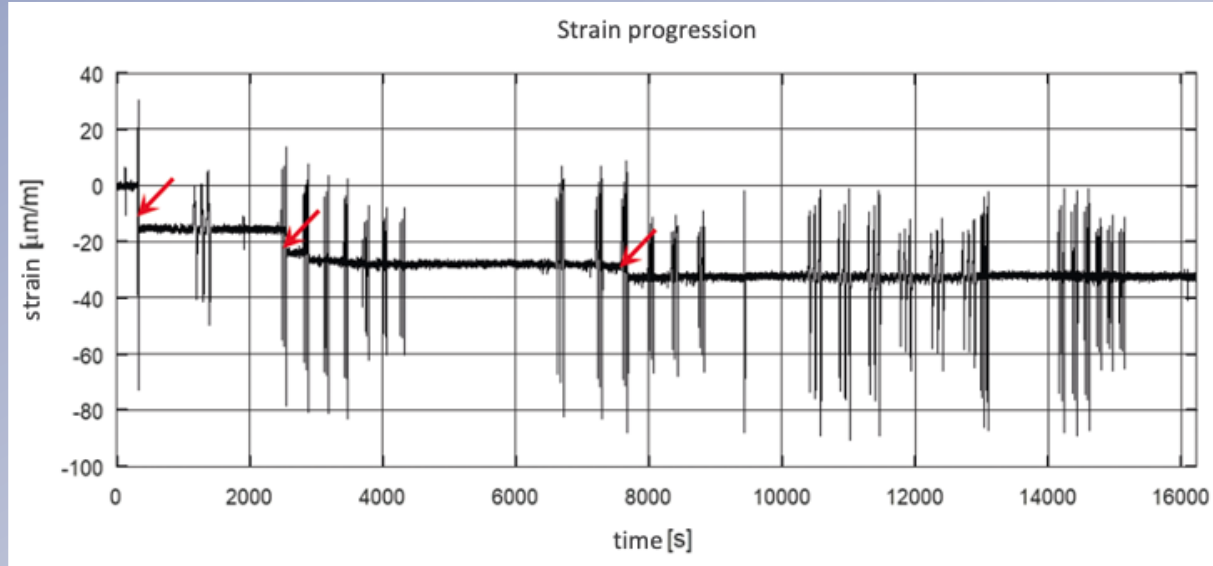
Déformations sur une jauge de contrainte pendant l'essai de charge montrant des effets irréversibles (flèches rouges)

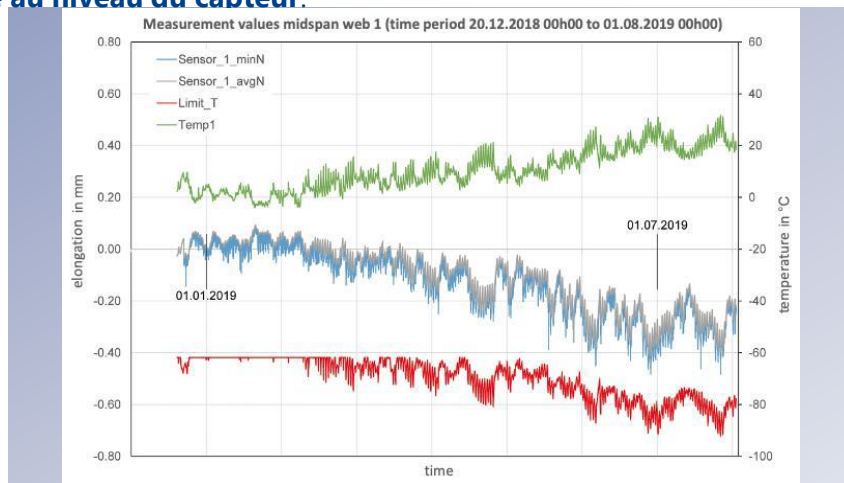
Allongement au milieu de la travée au capteur 1 (âme extérieure de la partie ouest du pont) avec mesures de température et valeur limite d'alarme de niveau 1 préliminaire

- La figure ci-dessous montre les valeurs pertinentes sur dix minutes pour le capteur 1, c'est-à-dire pour l'âme extérieure de la sous-structure ouest sur une période d'environ sept mois. A partir de la comparaison entre les valeurs moyennes (avg) et les valeurs minimales, l'influence de la charge de trafic sur les valeurs de déformation peut être vue.
- En raison des effets de la température, les déformations moyennes (moy) ont changé de manière significative au cours de la période considérée. De plus, la figure montre également la valeur limite d'alarme préliminaire pour le capteur 1, qui est **ajustée en fonction de la température mesurée au niveau du capteur**.

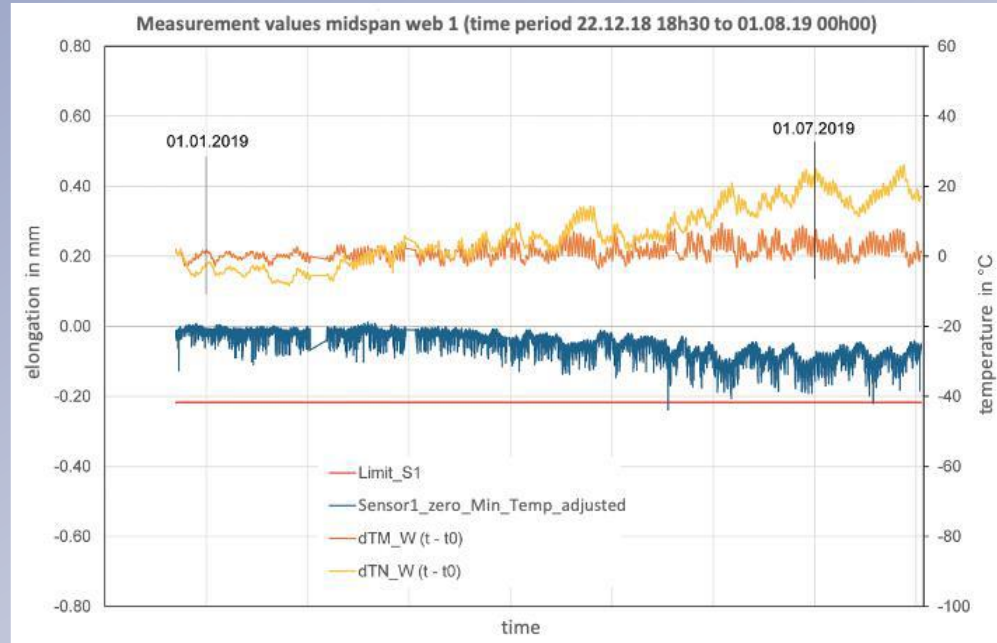
Allongement ajusté en milieu de travée (ici : âme extérieure de la partie ouest du pont)

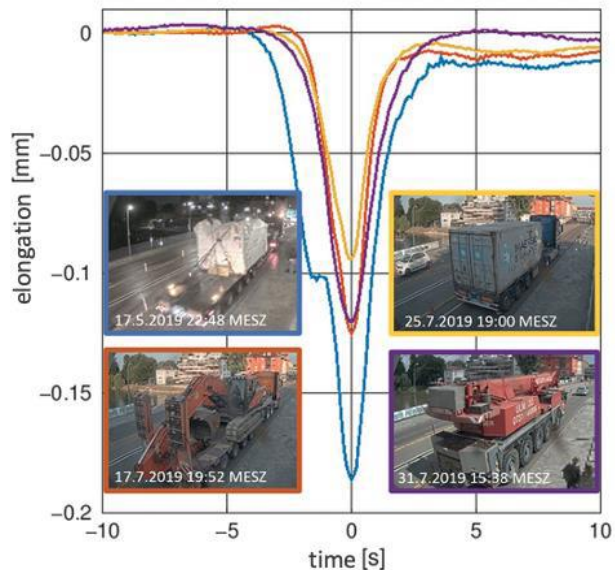
Allongement « anormal » causé par un trafic intense et les séquences vidéo correspondantes

- En raison de l'**enregistrement synchrone des paramètres mécaniques et de la vidéosurveillance** de la structure, le système de surveillance peut également être utilisé pour **contrôler la densité du trafic**.
- Ainsi, des passages illégaux, en partie avec des dépassements importants des restrictions de poids, ont été enregistrés à plusieurs reprises pendant l'exploitation et également identifiés à l'aide des images des caméras (voir Figure ci-dessous).

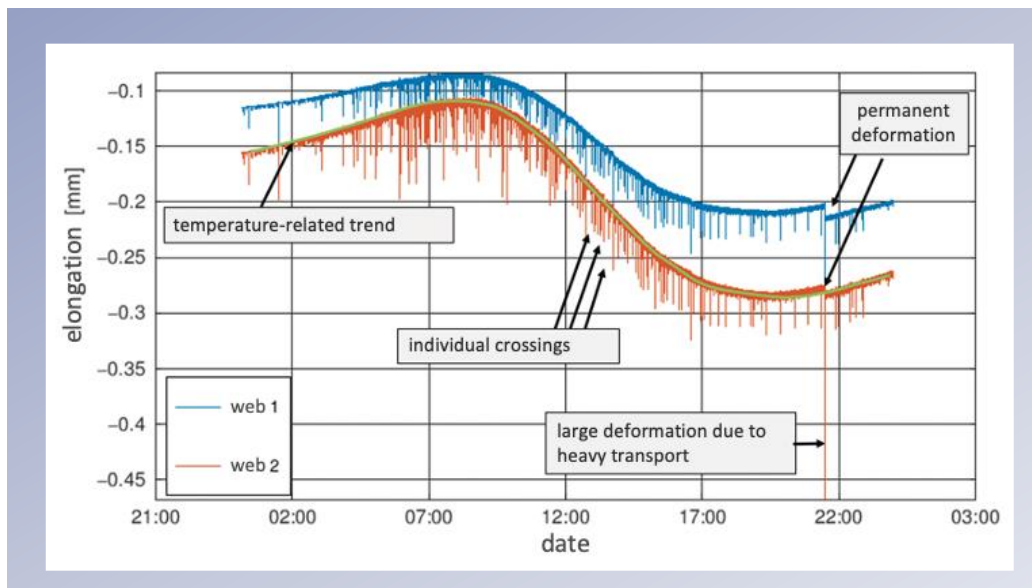
- La figure ci-dessous montre la progression de l'allongement de la superstructure à mi-portée (infrastructure amont) pour une journée où un poids lourd (poids env. 77 t) a traversé le pont. La charge élevée a entraîné des déformations permanentes de la superstructure. **L'analyse de la progression de la déformation sur des périodes de temps plus longues a montré qu'il existe également des déformations permanentes dans l'autre sens, mais celles-ci se produisent par incréments plus petits.**

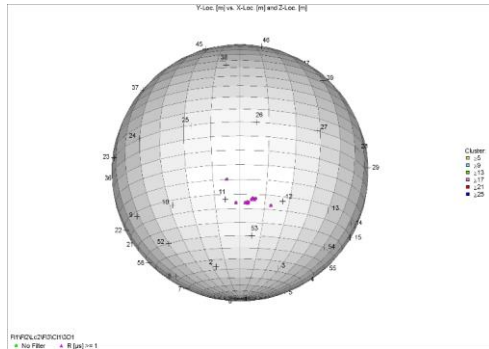
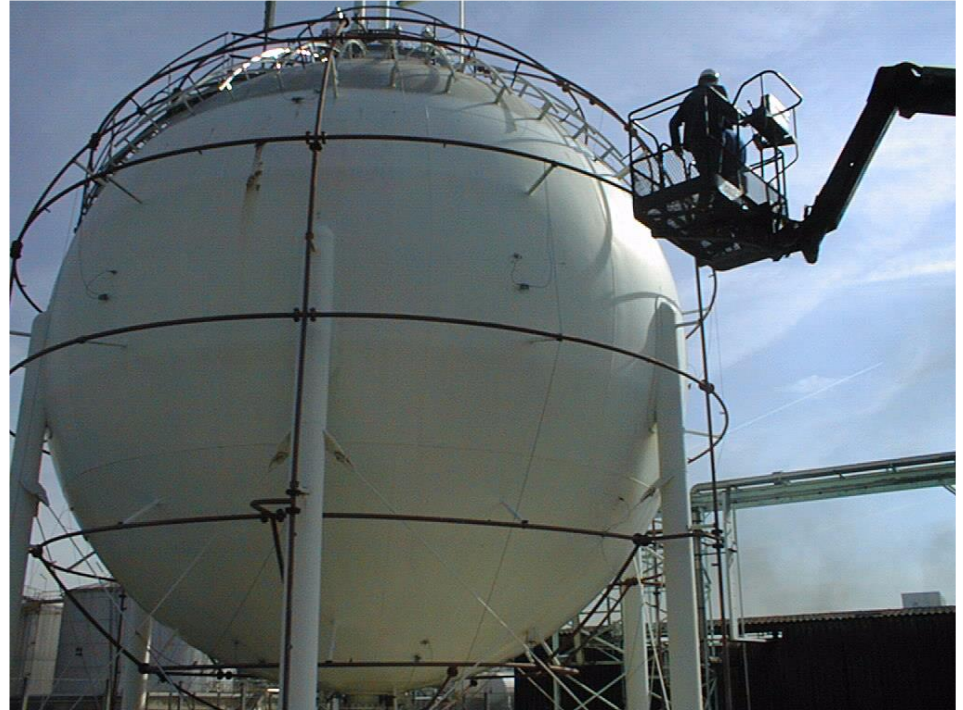
Épreuve en service d'une sphère de stockage suivi par émission acoustique

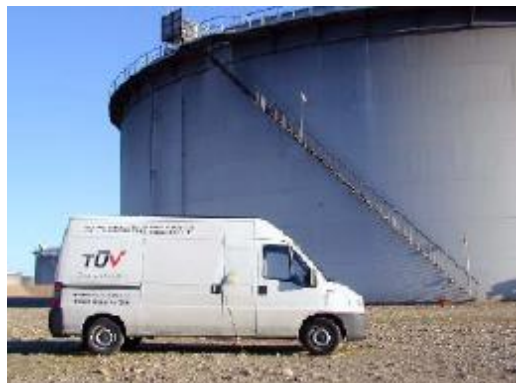
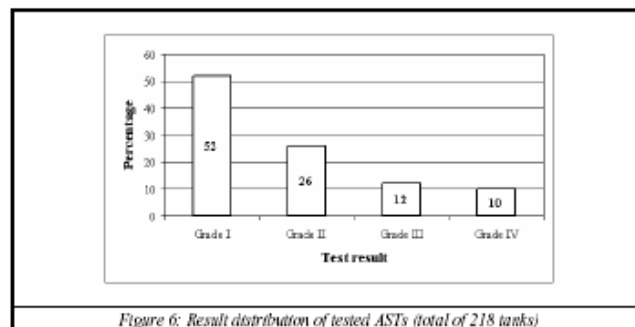
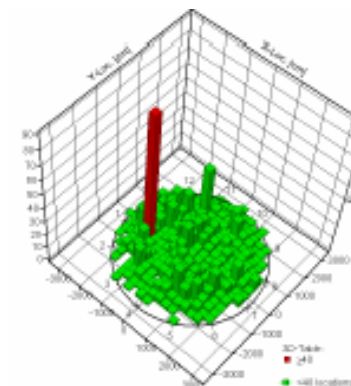
Détection de fuites et corrosion des bacs de stockages

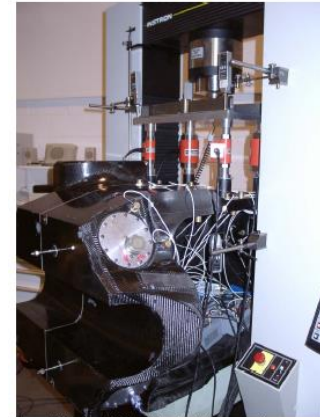
Figure 11 Showing A23 chassis in side static squeeze rig
