UN CAS D'ÉTUDE OPÉRATIONNEL DE LONGUE
DURÉE SUR UNE INSTALLATION INDUSTRIELLE
FRANÇOIS-BAPTISTE CARTIAUX

Pont roulant de 10t dans une cimenterie

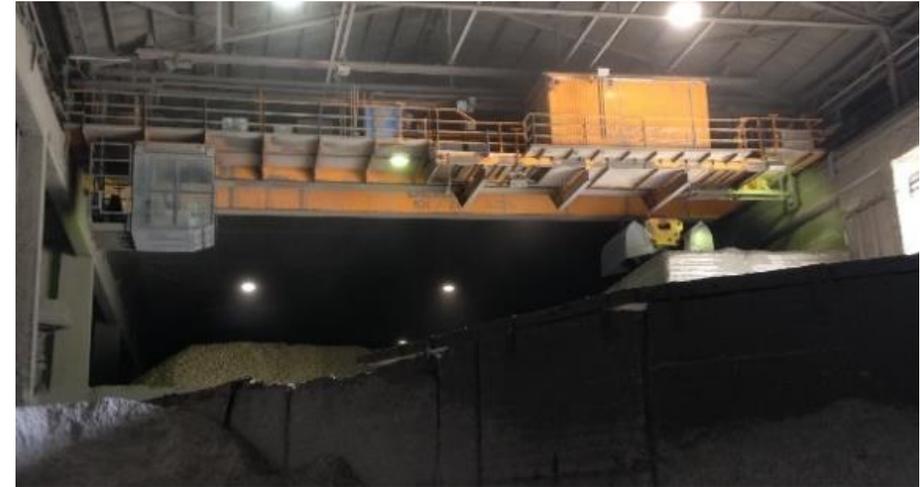
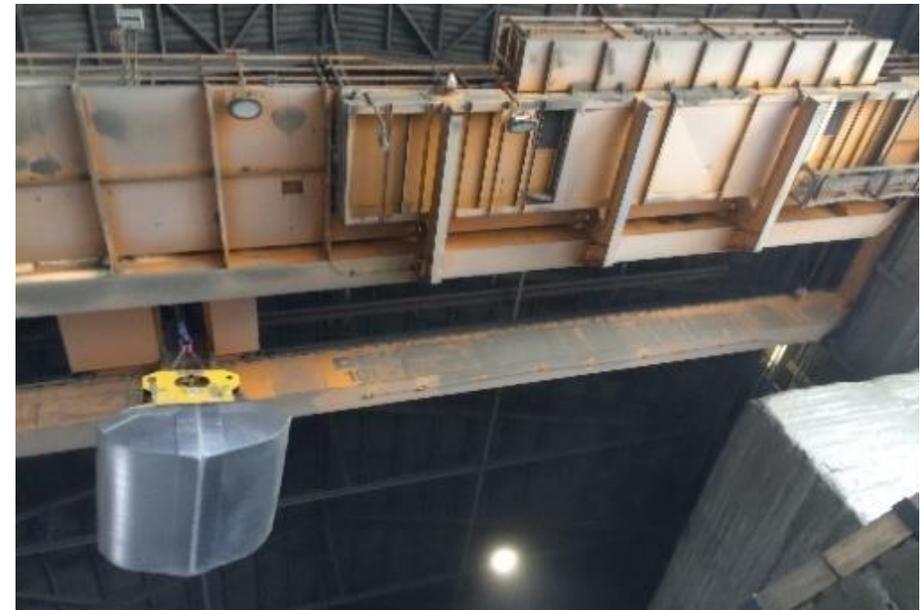
- Fatigue des poutres principales en acier
- Risque de rupture de boulons sur les assemblages aux abouts des poutres
- Surveillance des conséquences de l'exploitation en termes mécaniques :
 - Déformations atteintes aux éléments critiques
 - Amplitude et fréquence des vibrations

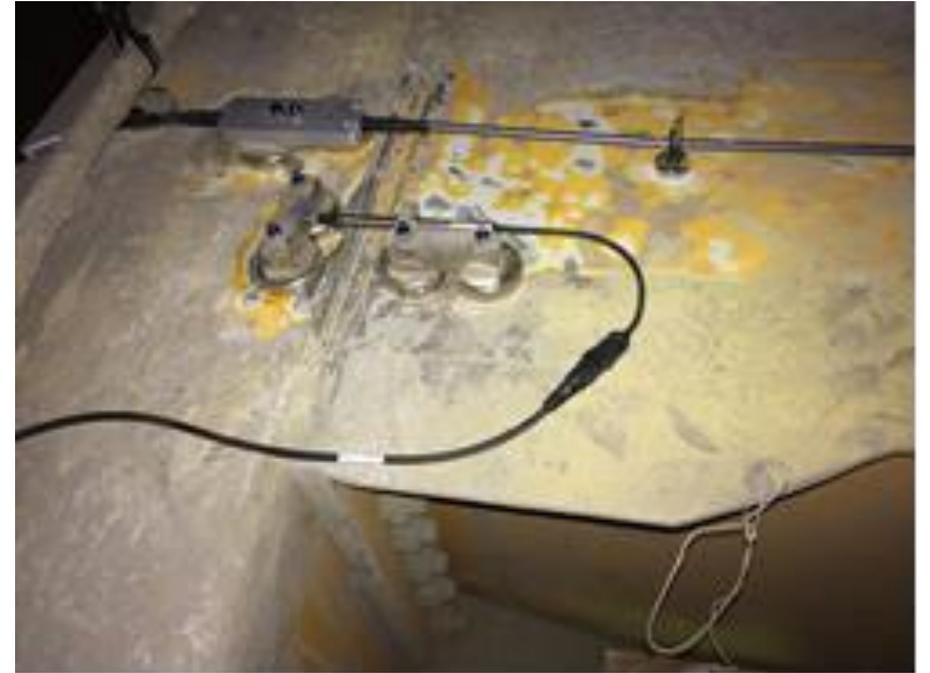
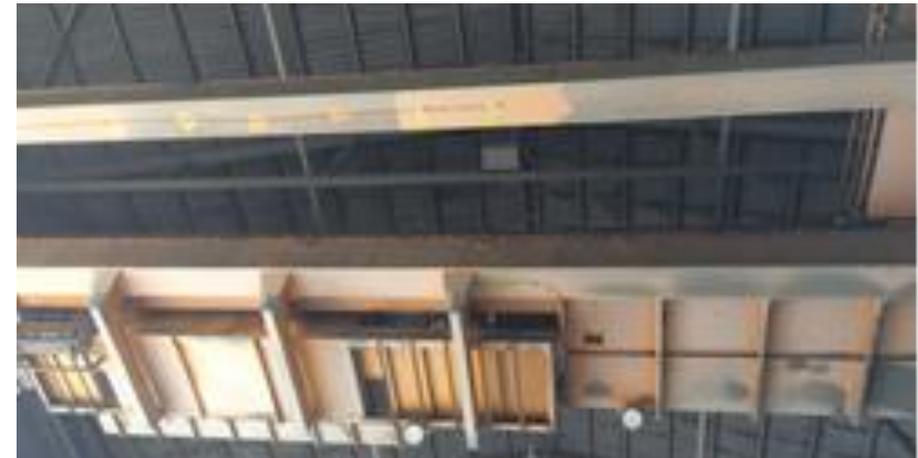
Instrumentation :

- 4 extensomètres Keyence GT2-P12 sur les assemblages boulonnés
- 8 extensomètres en base longue (1m) de type corde optique OSMOS longitudinales à mi-travée et aux abouts des poutres principales
- 1 sonde de température ambiante
- 1 station d'acquisition EDAS avec prise de mesure synchronisée permanente au taux d'échantillonnage de 100 Hz

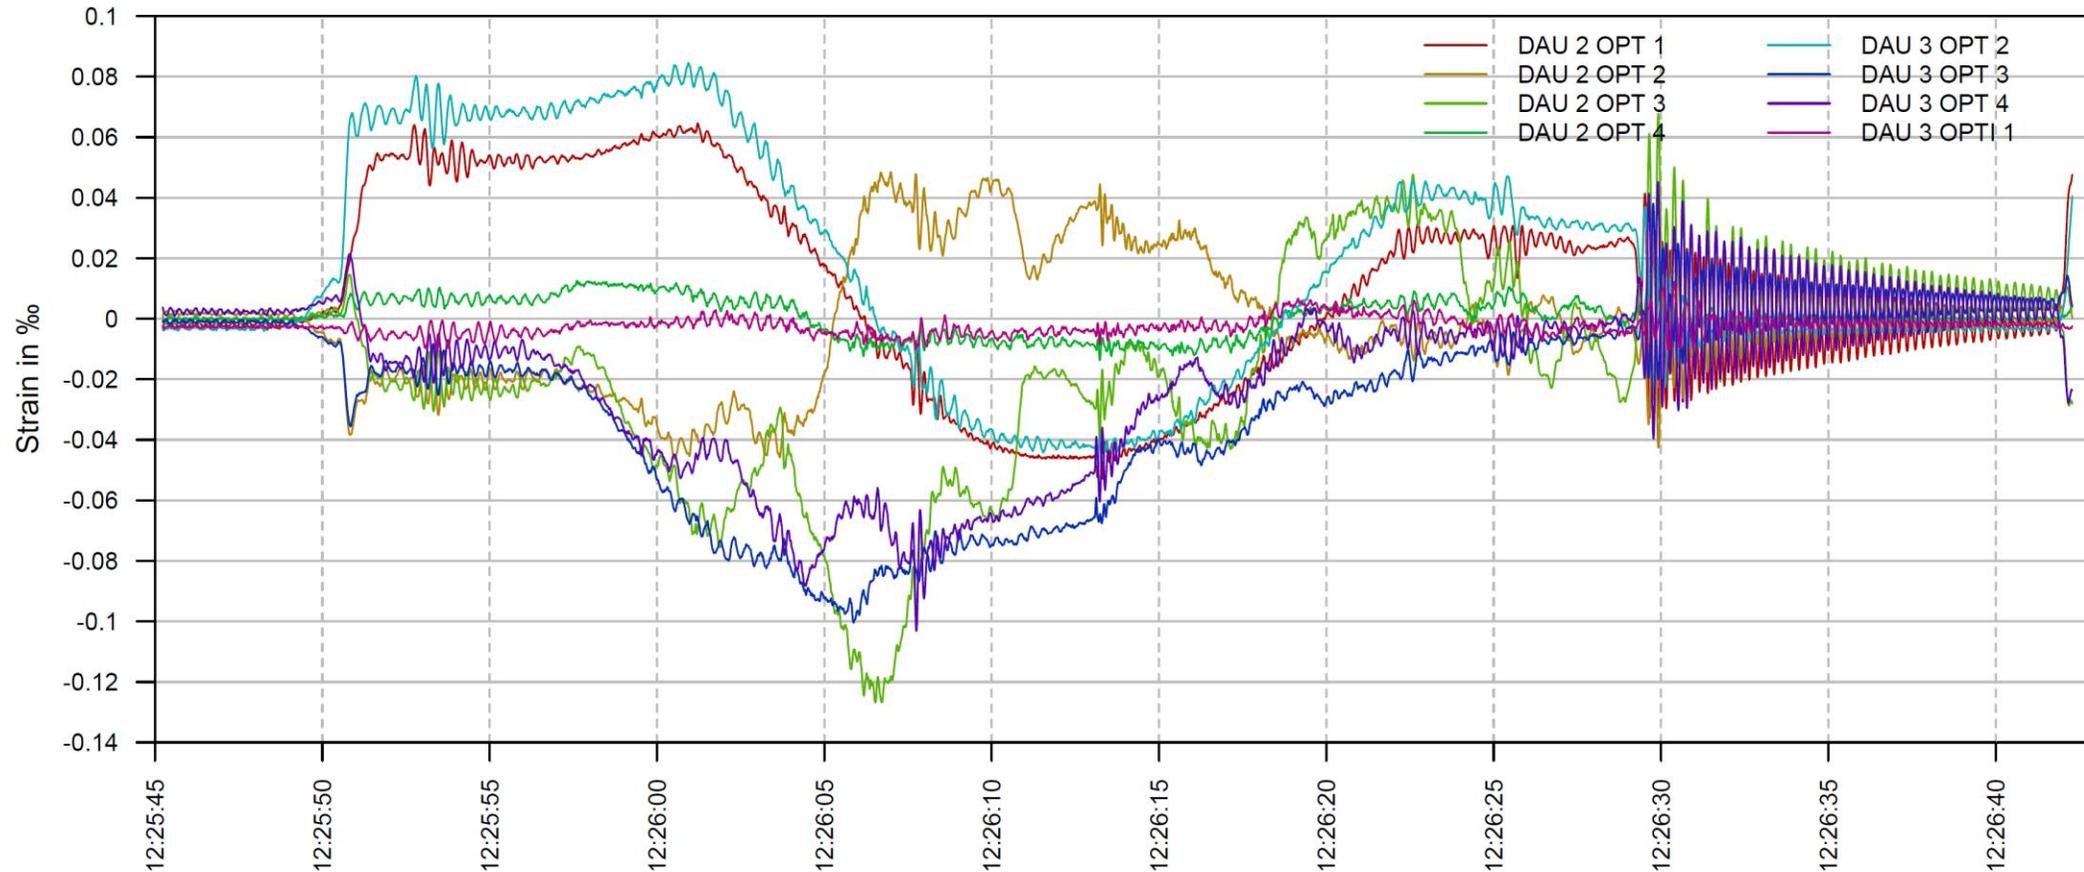
Mesures obtenues : un cycle d'exploitation typique

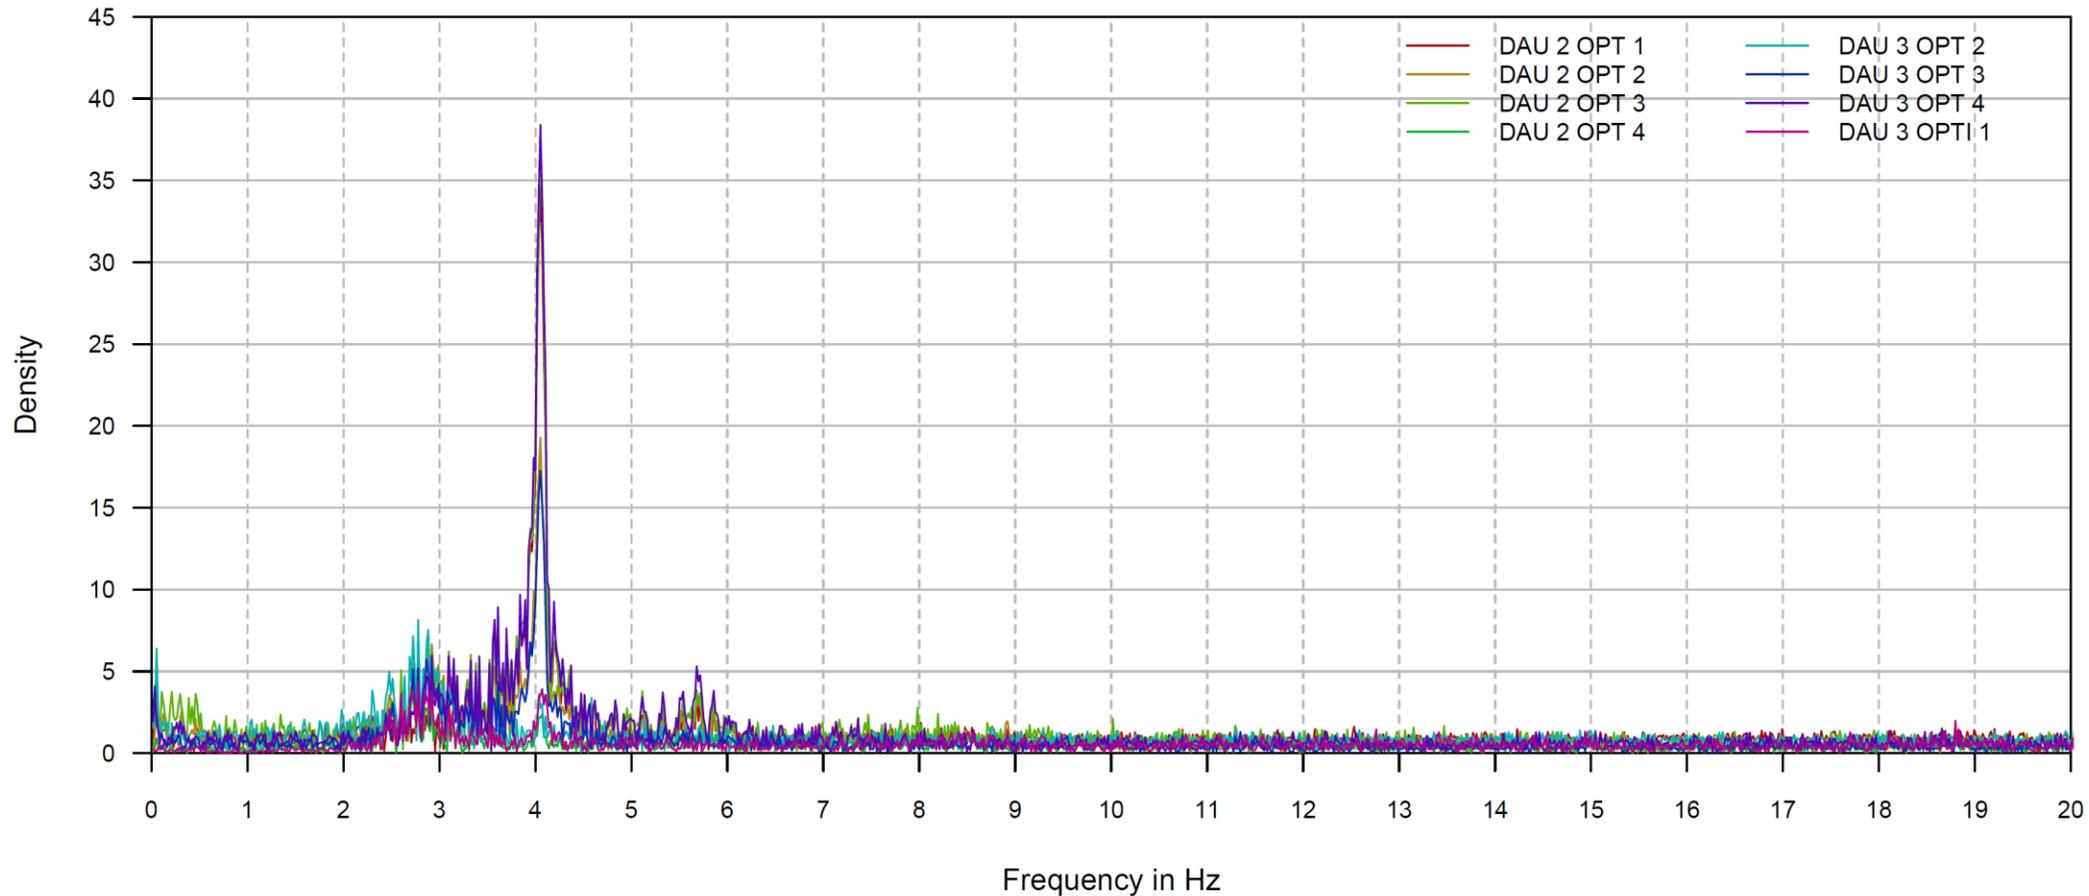
Mesures obtenues : un cycle d'exploitation typique (domaine fréquentiel)

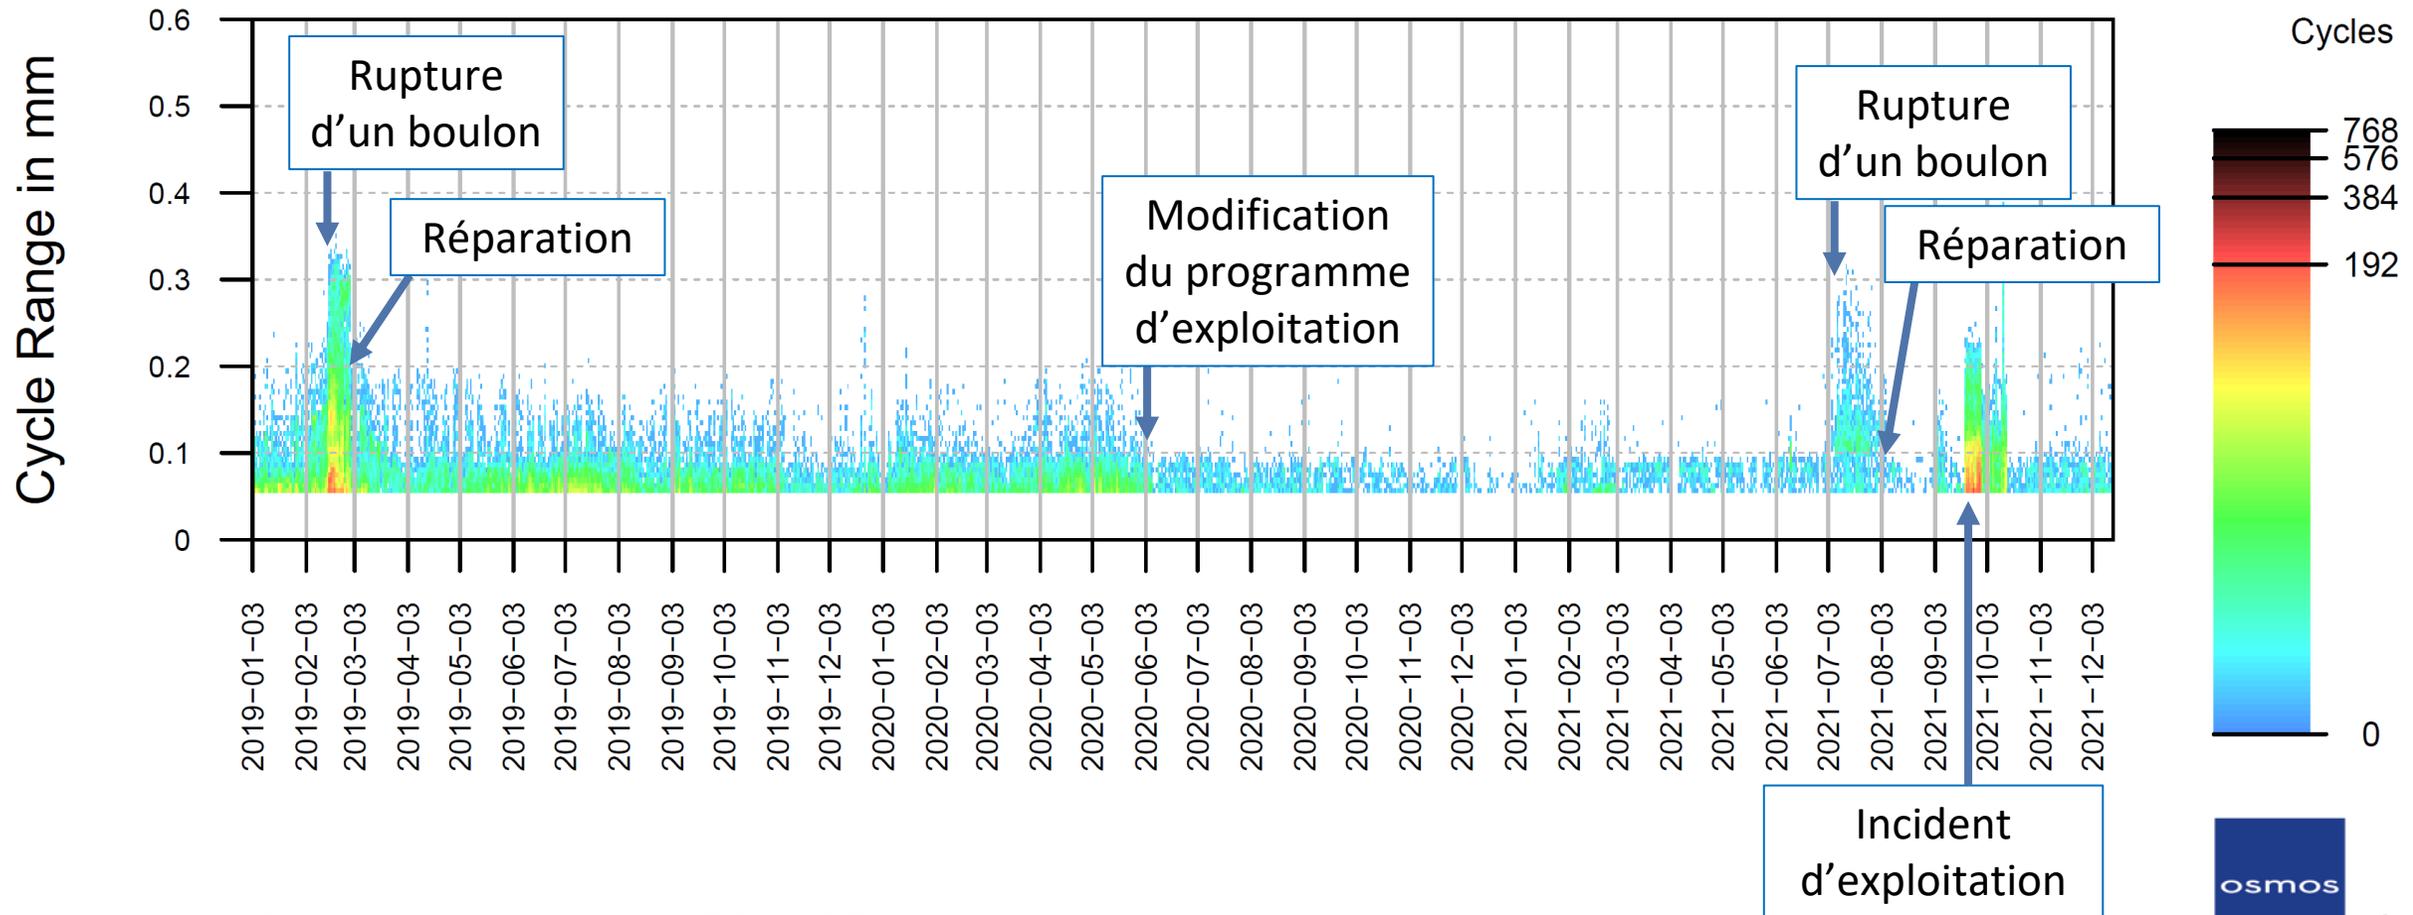
Mesures obtenues : étendue des cycles de déformation sur trois années (méthode Rainflow)

- Le système est robuste et fonctionne avec une maintenance minimale pendant plus de quatre années, sur une structure fortement sollicitée et dans un environnement difficile,
- La mesure de l'ensemble des cycles d'exploitation, qualifiés par leur étendue de déformation (et par la suite, de contrainte), permet une analyse de fatigue à partir de sollicitations réelles, plus adéquate qu'à partir d'un spectre conventionnel,
- Les conséquences d'une modification du programme d'exploitation sont quantifiables en termes de sévérité des cycles, significativement diminuée, ce qui permet une mise à jour de l'analyse de fatigue,
- Un système d'alerte automatique permet de notifier les anomalies, en particulier les ruptures de boulons, perçues dès le début du desserrage, environ 10 jours avant la rupture effective. Les interventions de maintenance sont donc réalisées au plus tôt.

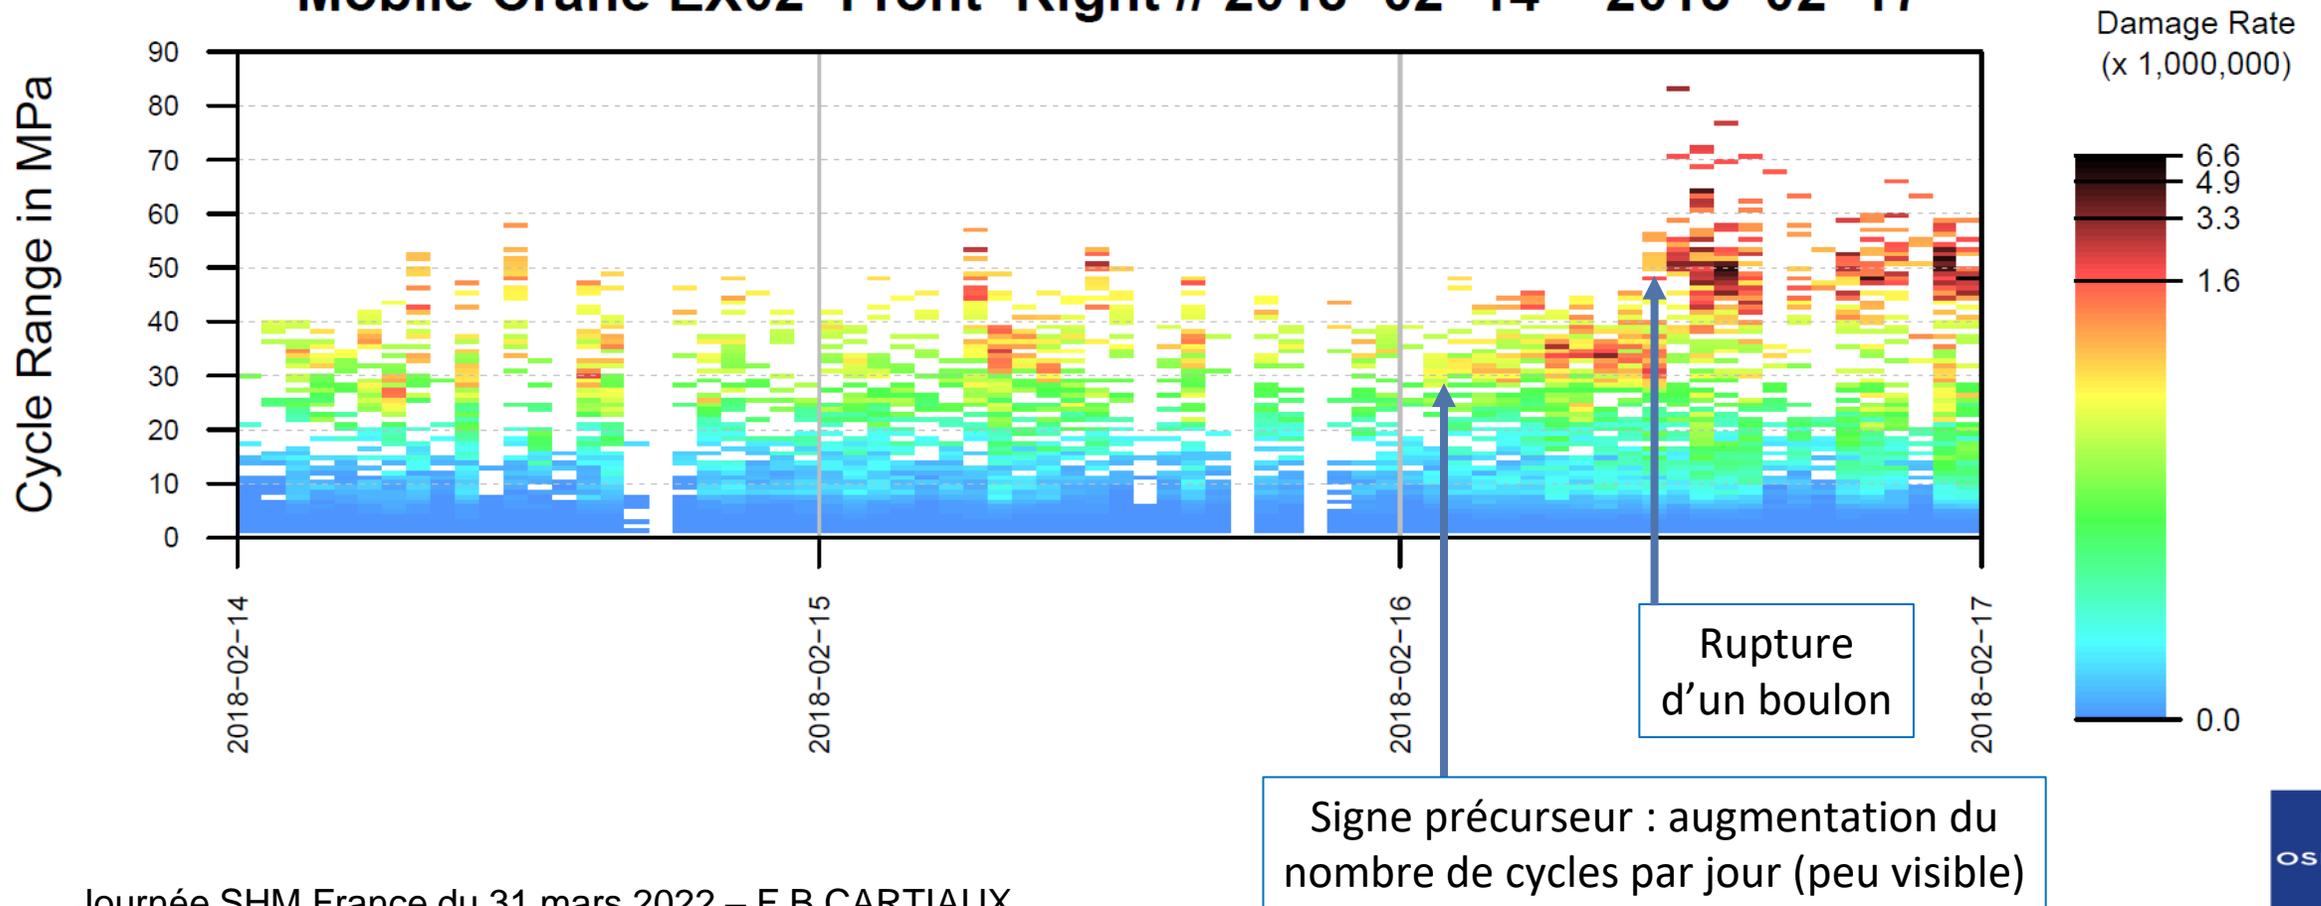
Mobile Crane EX02-Front-Right // 2018-02-14 – 2018-02-17

Mesures obtenues : exemple détaillé d'une rupture de boulon

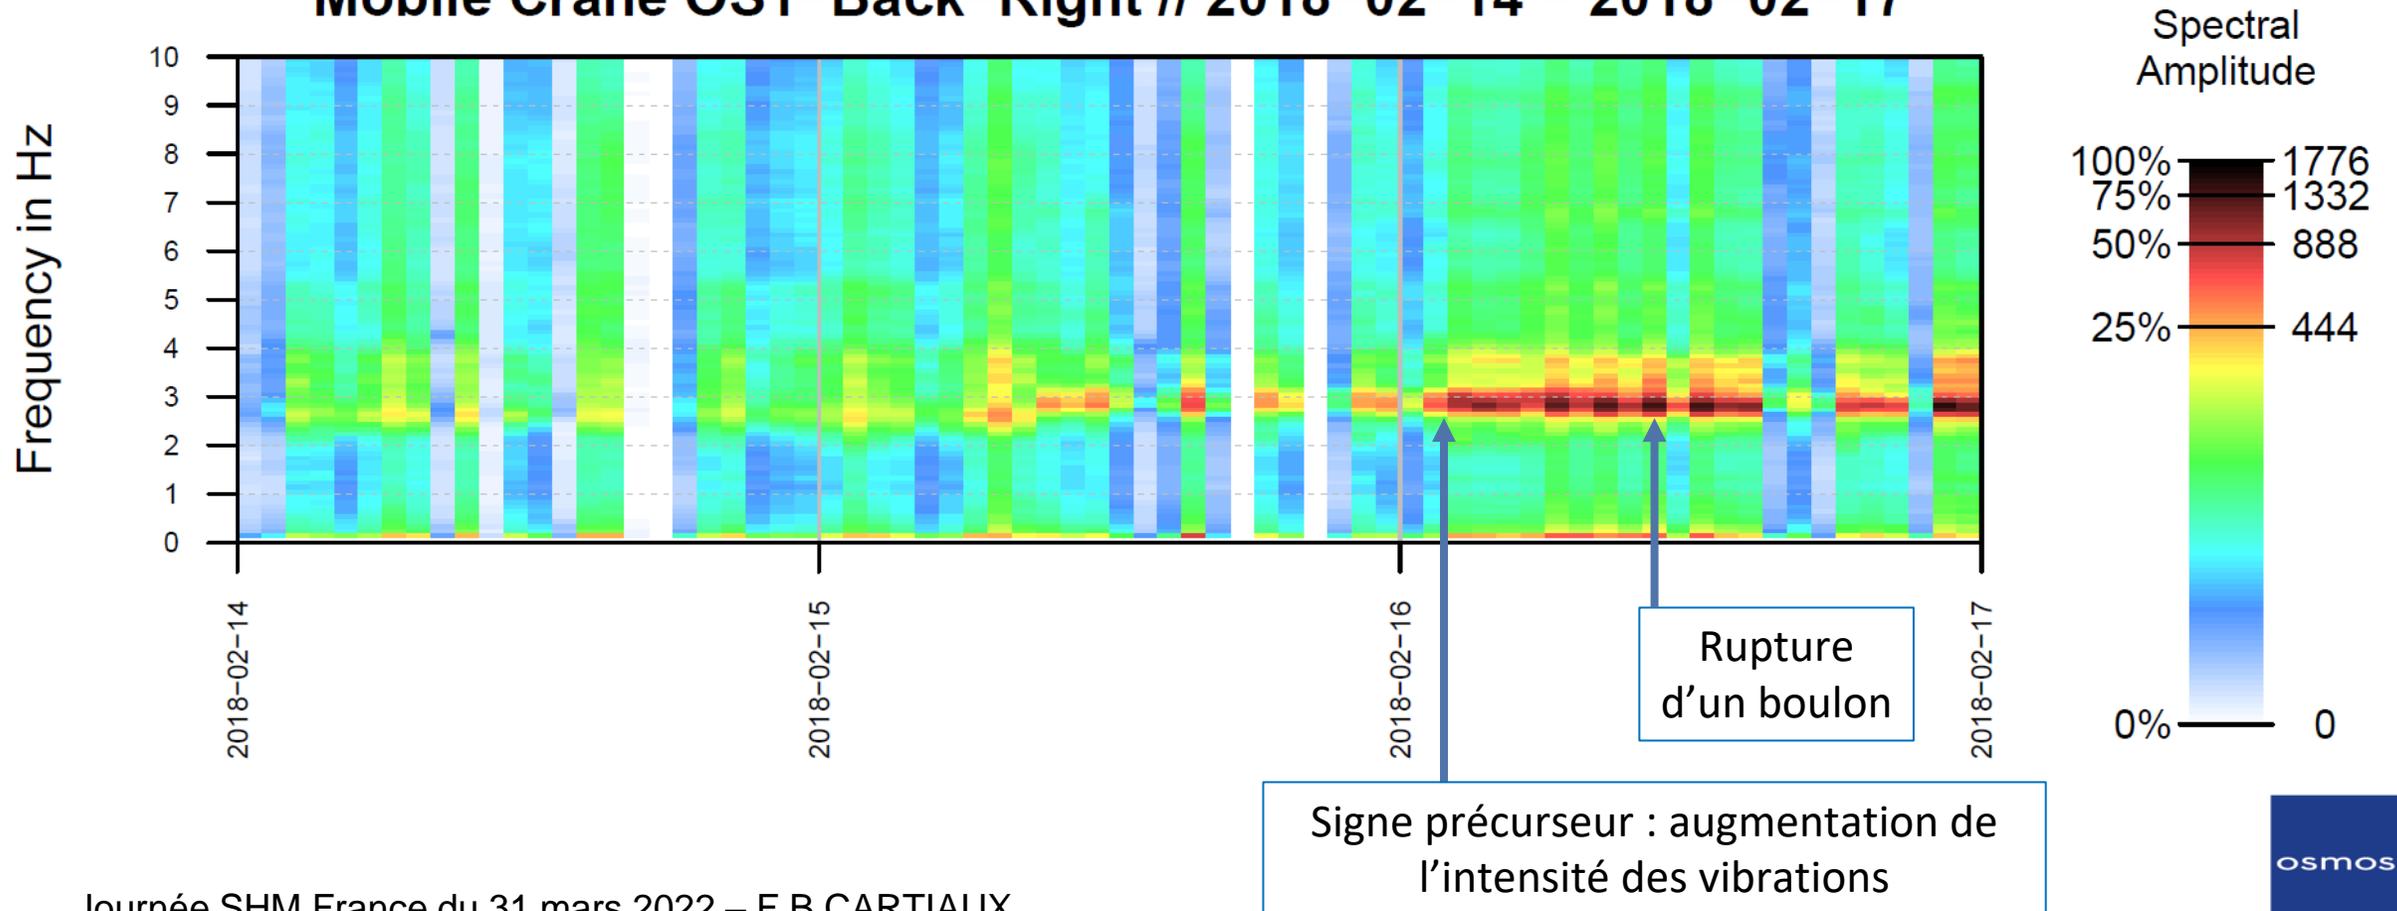
Mobile Crane OS1-Back-Right // 2018-02-14 - 2018-02-17

Mesures obtenues : exemple détaillé d'une rupture de boulon

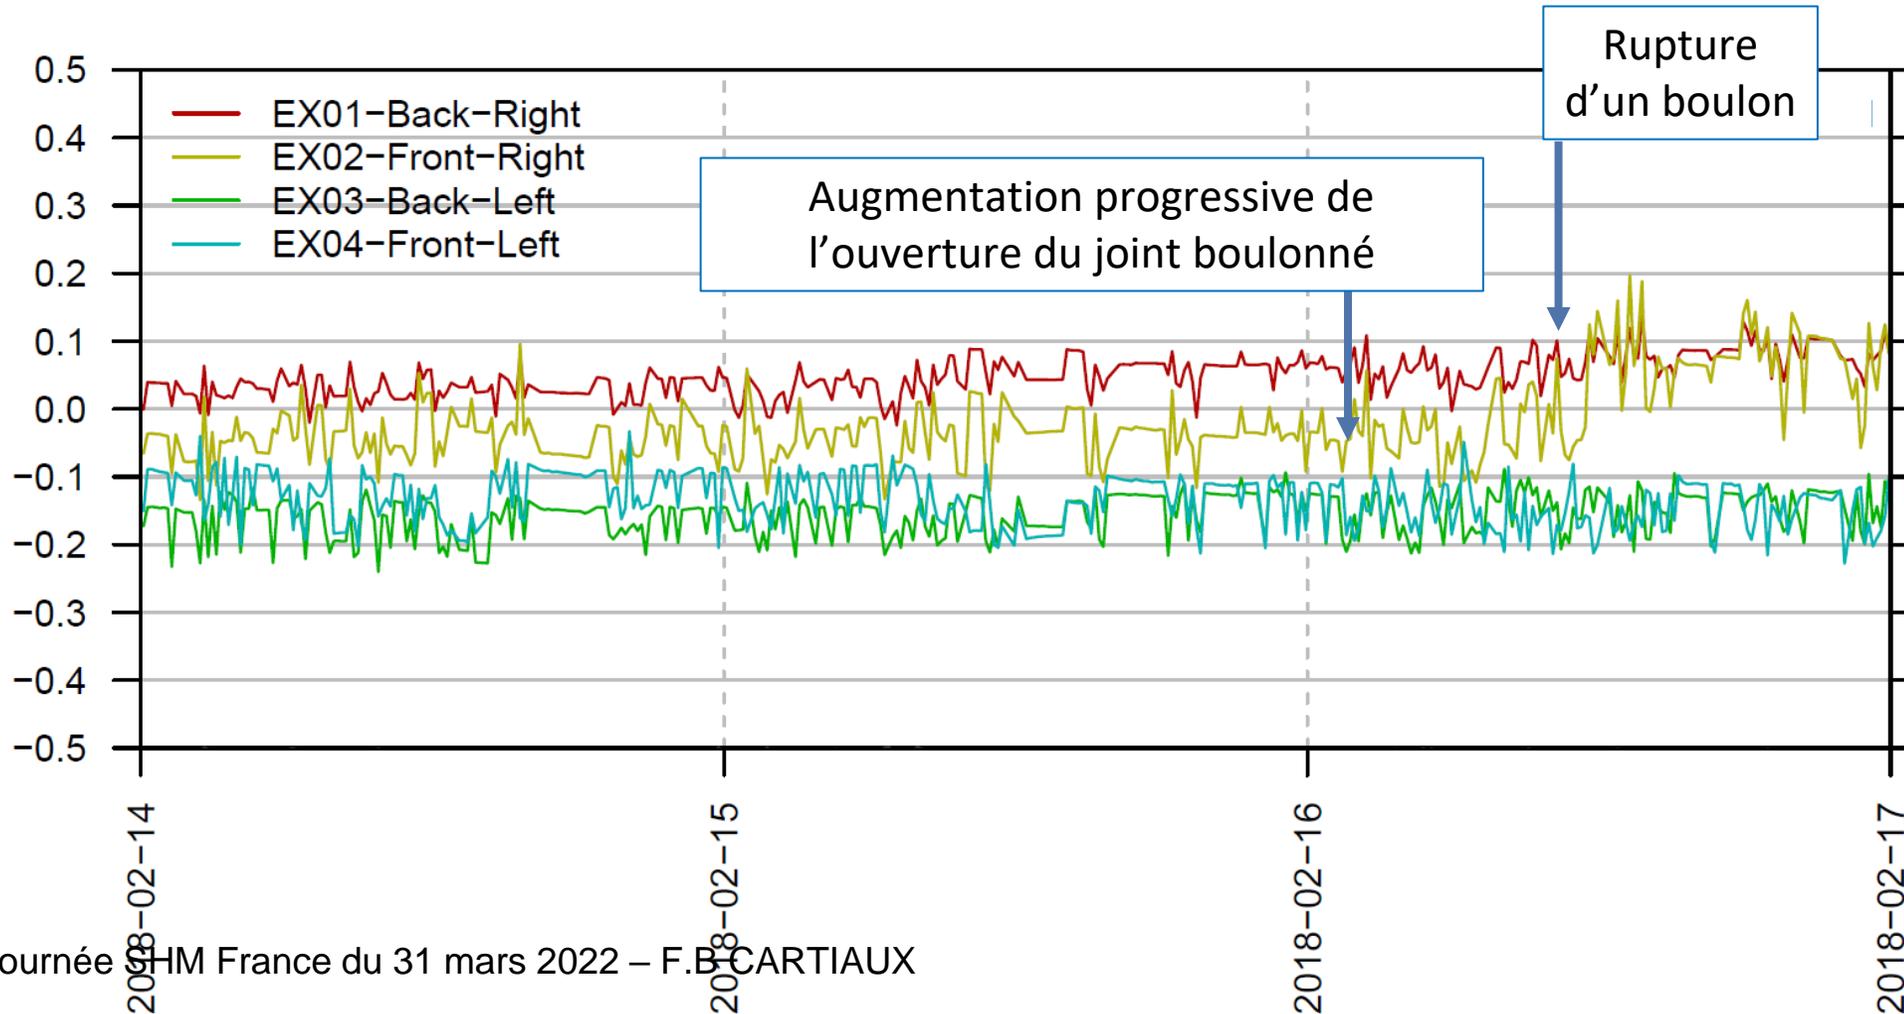
Mesures obtenues : exemple détaillé d'une rupture de boulon

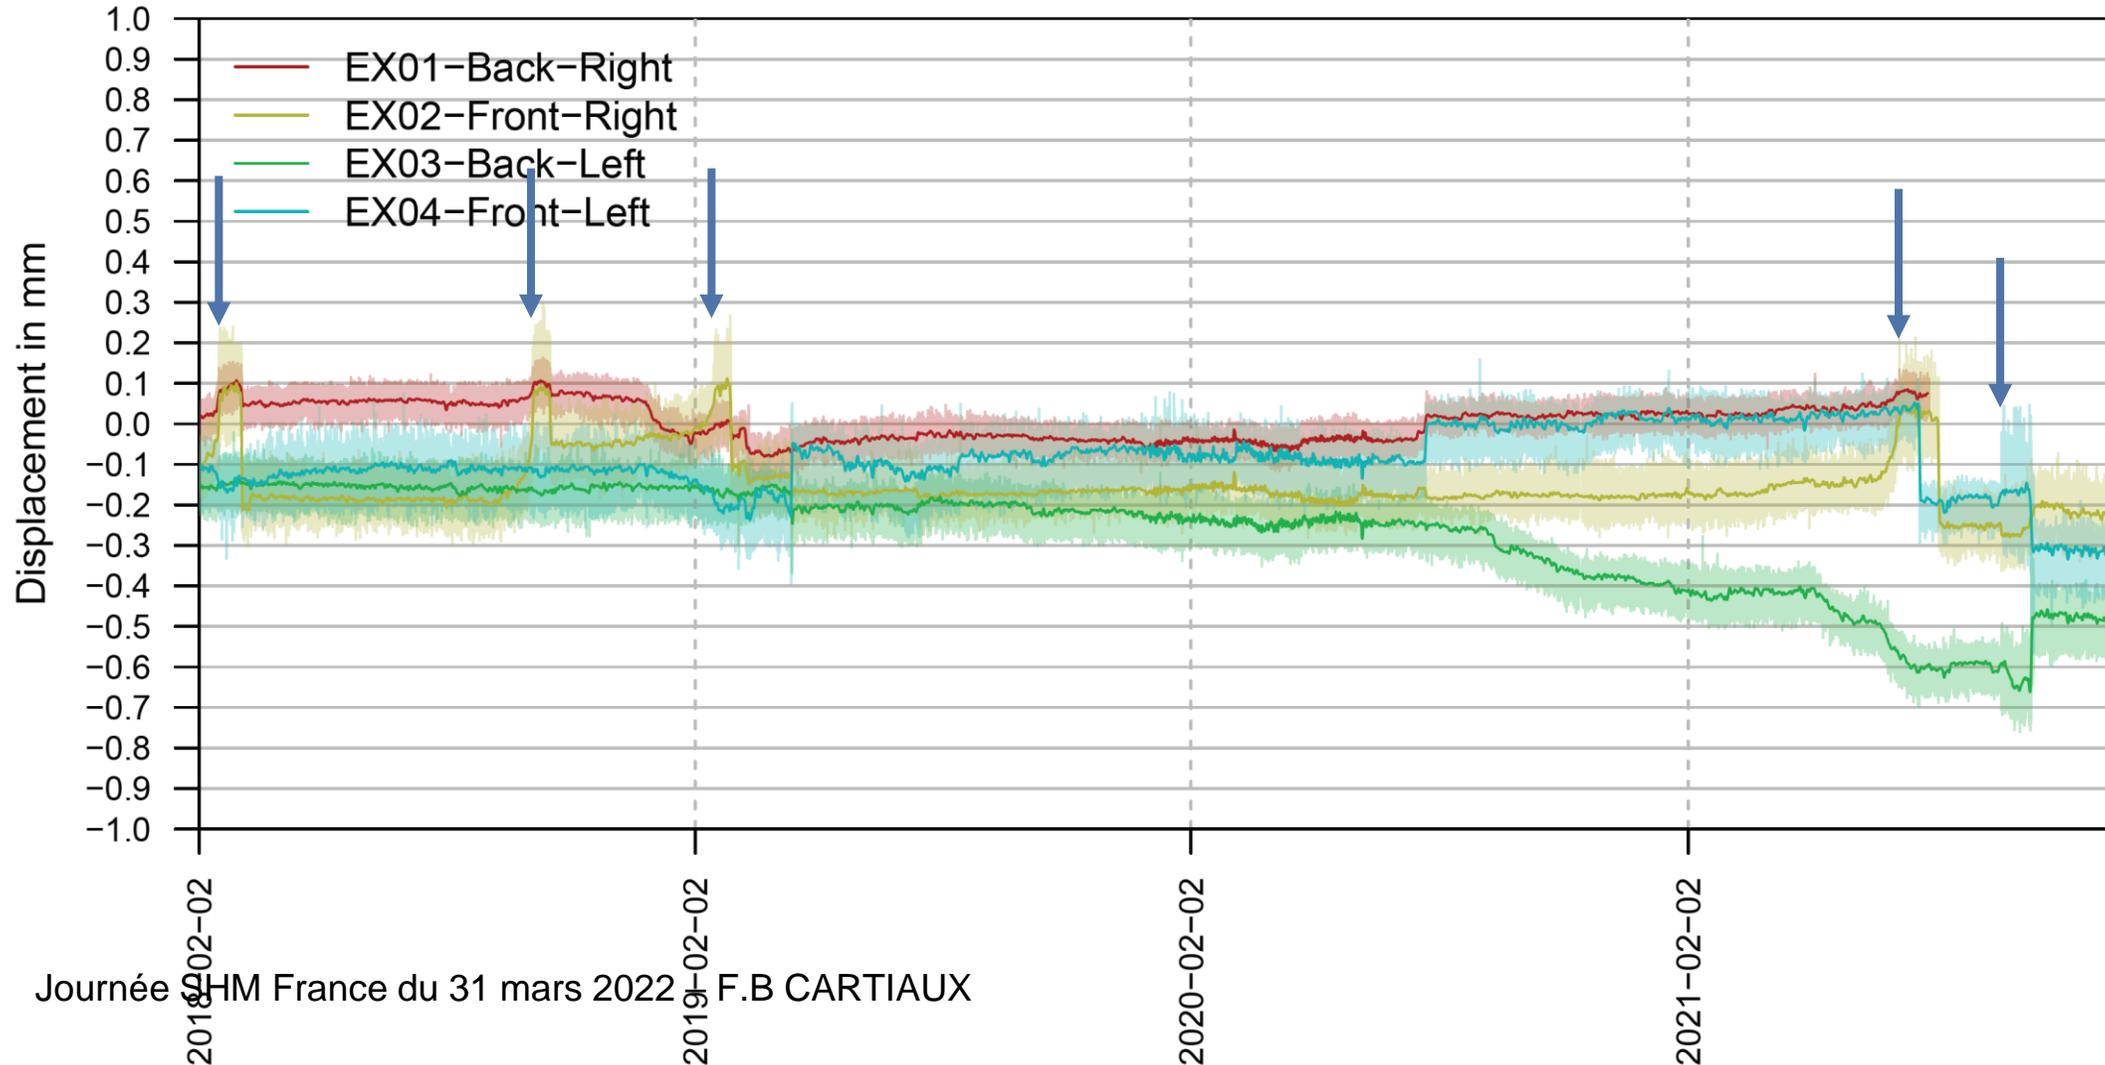
Mesures obtenues : quatre années de surveillance de l'ouverture des assemblage

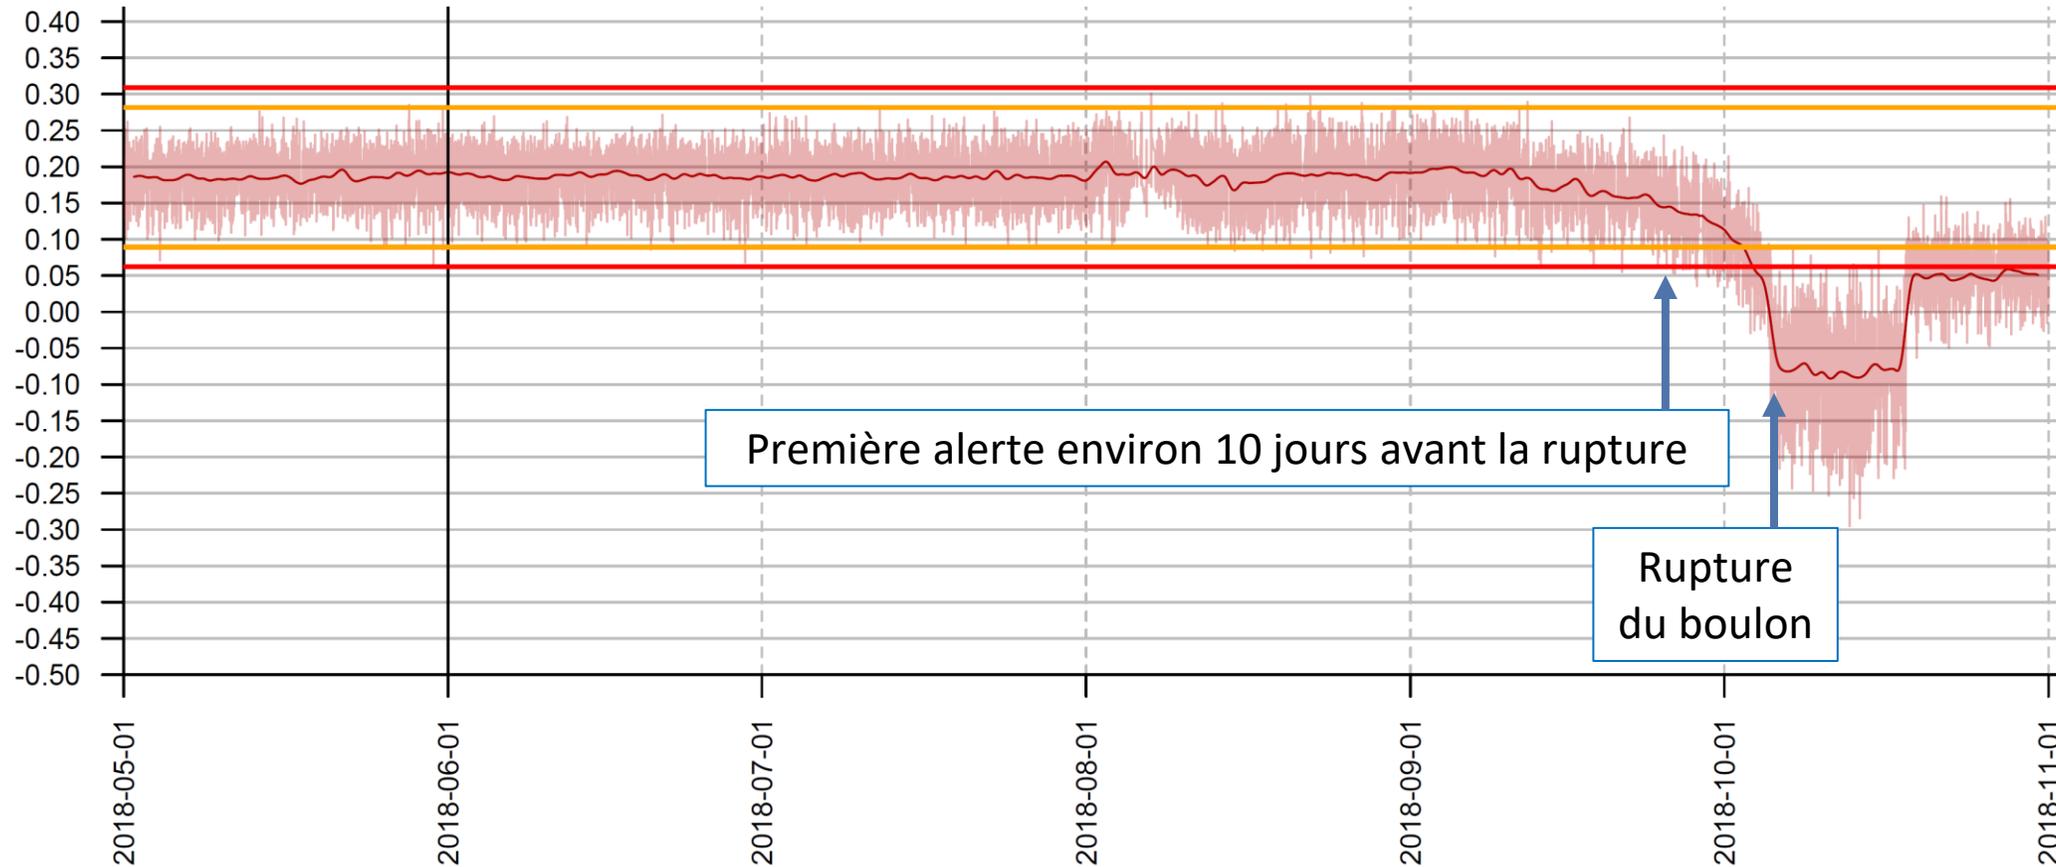
Mesures obtenues : définition de seuils d'alerte et notifications anticipées
