# VIADUC DE L'ILE DE RÉ

Structural Health Monitoring – Uscan & surveillance acoustique

SHM France 2023 **Stéphane JOYE**  
Nantes, 14 Mars 2023

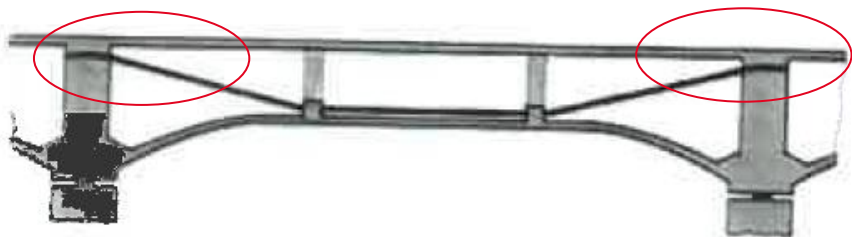
## ▷ CORROSION DES ANCRAGES

Zones de transition

Points hauts à défaut d'injection

Risque de vieillissement prématuré

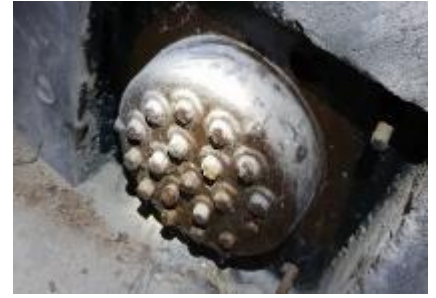
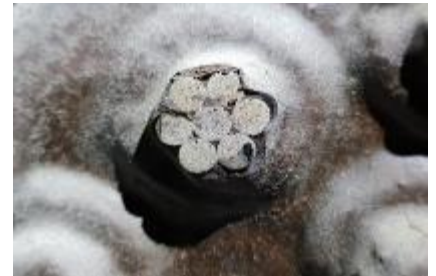
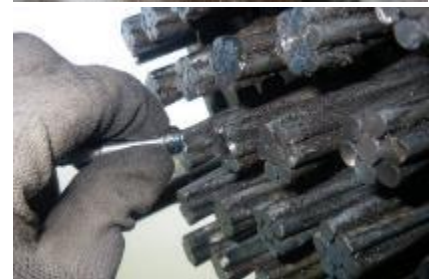
# ▷ RÉFLECTOMÉTRIE PAR ONDES GUIDÉES

Mesure fil à fil pour la détection de défauts

*Profondeur d'investigation dépendante de la puissance d'émission*

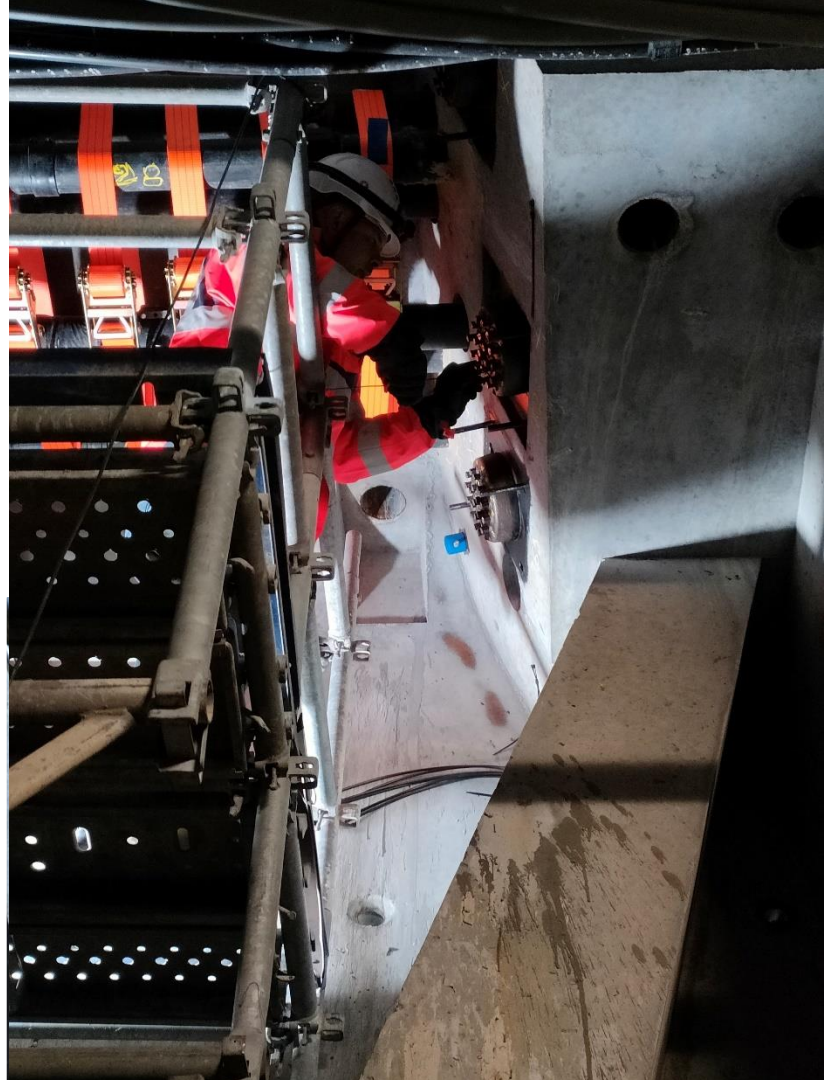
## ▷ MISE EN OEUVRE

- ▶ Conception de matériel d'inspection US protégé conçu pour résister à un **environnement de chantier**
- ▶ Sanglage et organisation des **accés**
- ▶ Préparation des fils : repérage et **polissage miroir** des extrémités
- ▶ **Précision** : Paramétrage et Calibration sur témoin
- ▶ **Répétitivité** : suivi de l'évolution des

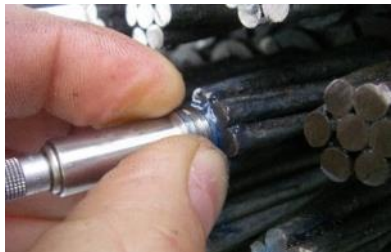
Mesure au niveau du fil

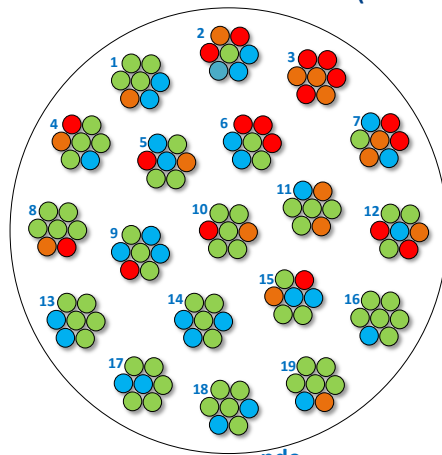
Résultat par ancrage

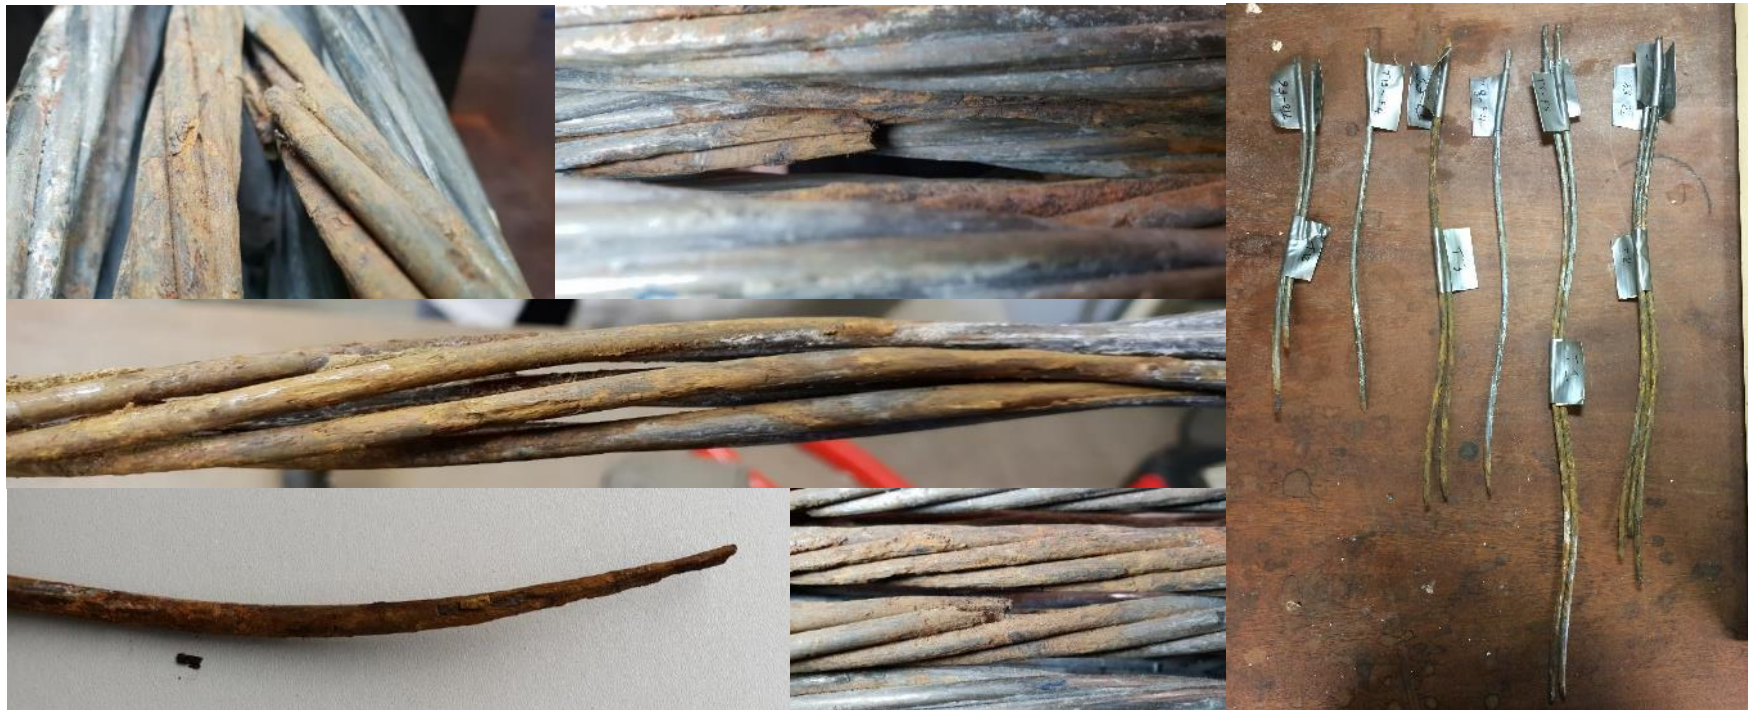
## ▷ QUE DÉTECTONS NOUS?

Inspection visuelle de câble démontés : *Identification des fils rompus*

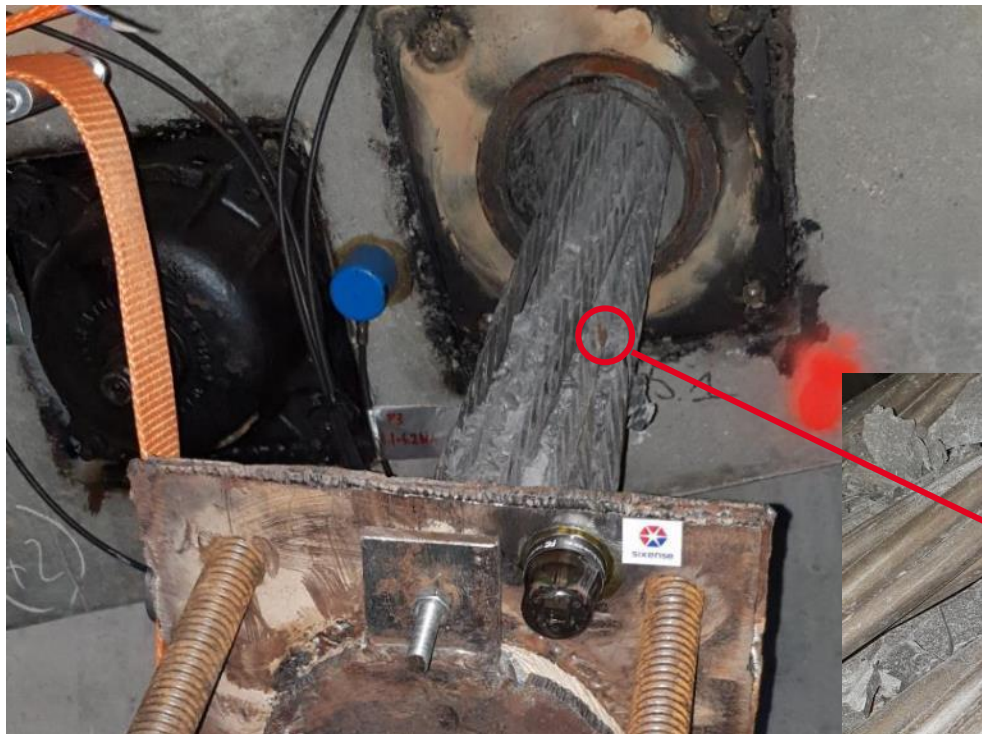
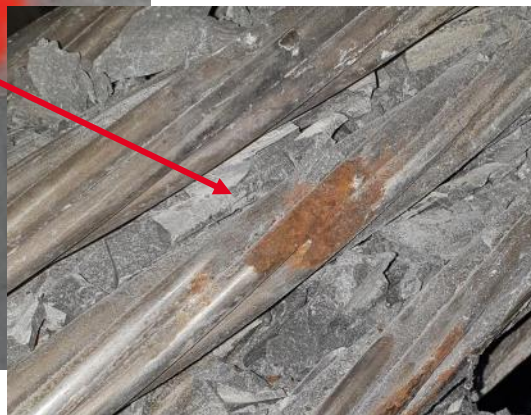
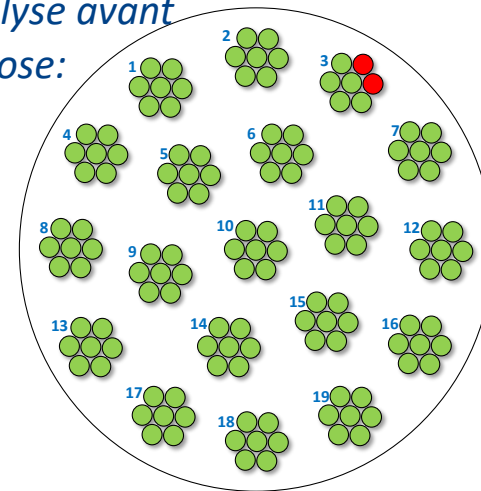
# ▷ ETUDE DE CAS

Comparatif CND et visuelle

Analyse avant  
dépose:

**1 zone de corrosion  
sur les 60 cm de  
câble mis à nu.**

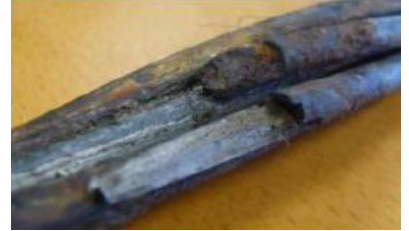
HAUBANS

- ▶ Cable de hauban : individuellement gainé
- ▶ Cable précontraint : injecté au coulis de ciment

- ▶ Cable de hauban : fatigue + corrosion
- ▶ Cable précontraint : corrosion

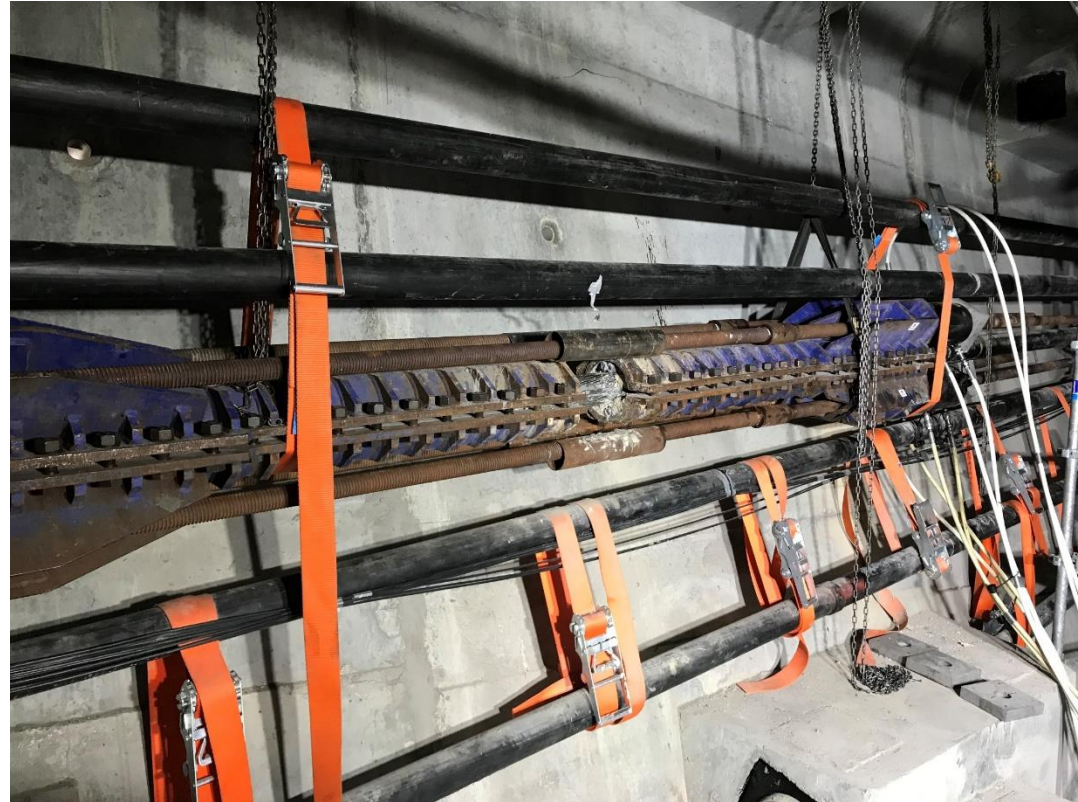
DETENTE CONTROLÉE

Reprise de la tension des câbles:

- ▶ Mordache
- ▶ barres de tension
- ▶ Vérins

Découpe entre les mordache

Relâchement des vérin

Ecartement des mordaches

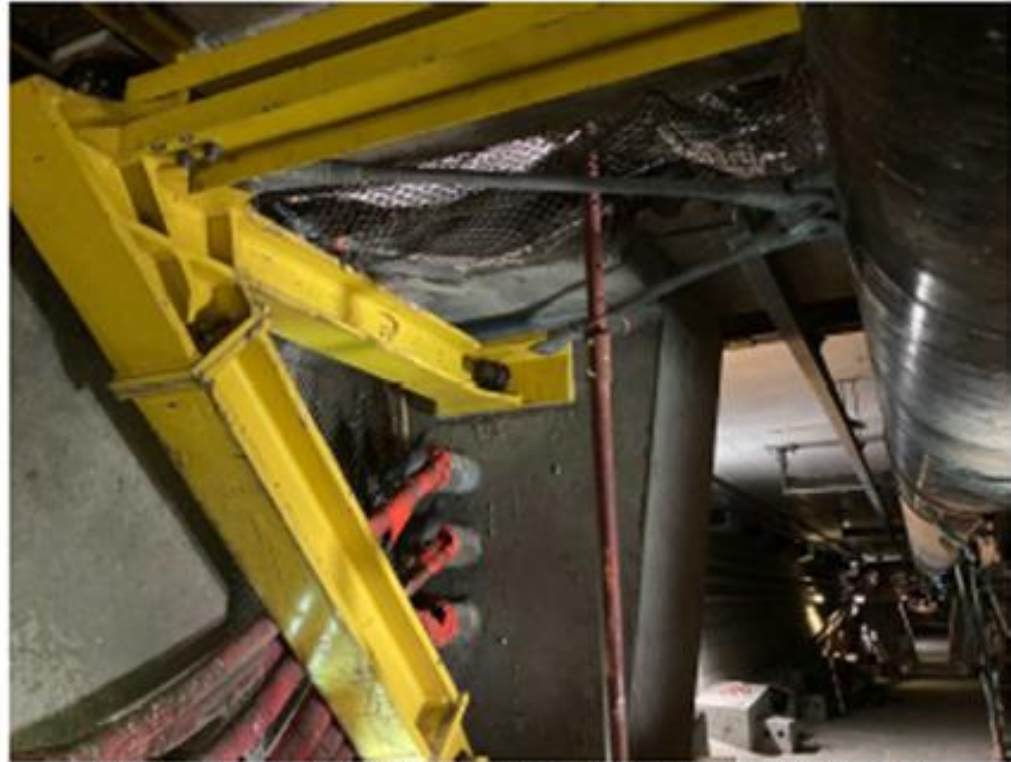
*Figure 17 Chèvre métallique installée au niveau du cantilever V1/V2*

Cas particulier des câbles de cantilever :

- ▶ Retrait d'un câble = résistance temporaire insuffisante
- ▶ Structure de renforcement aux bec en cantilever
- ▶ Pour soutenir le viaduc pendant le remplacement

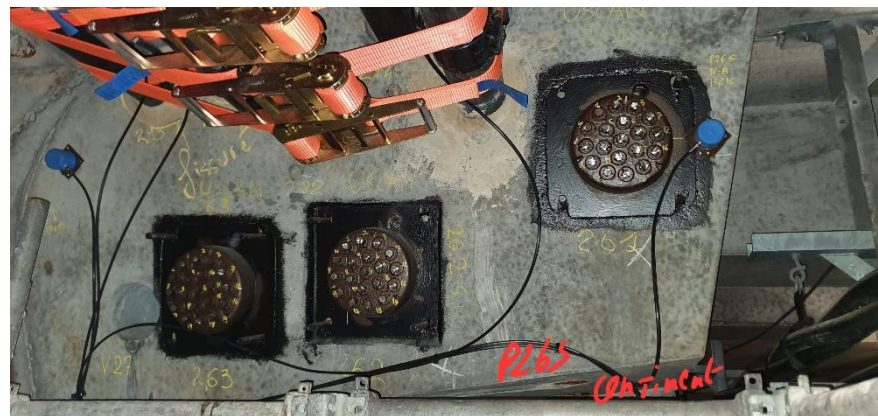
## Instrumentation acoustique des ancrages et câbles

- ▶ Localisation longitudinale des « zones » de concentration de ruptures
- ▶ Détection des ruptures lorsqu'elles se produisent
- ▶ Suivi de leur fréquence d'apparition dans le temps

## Ecoute des ruptures dans les zones inaccessibles

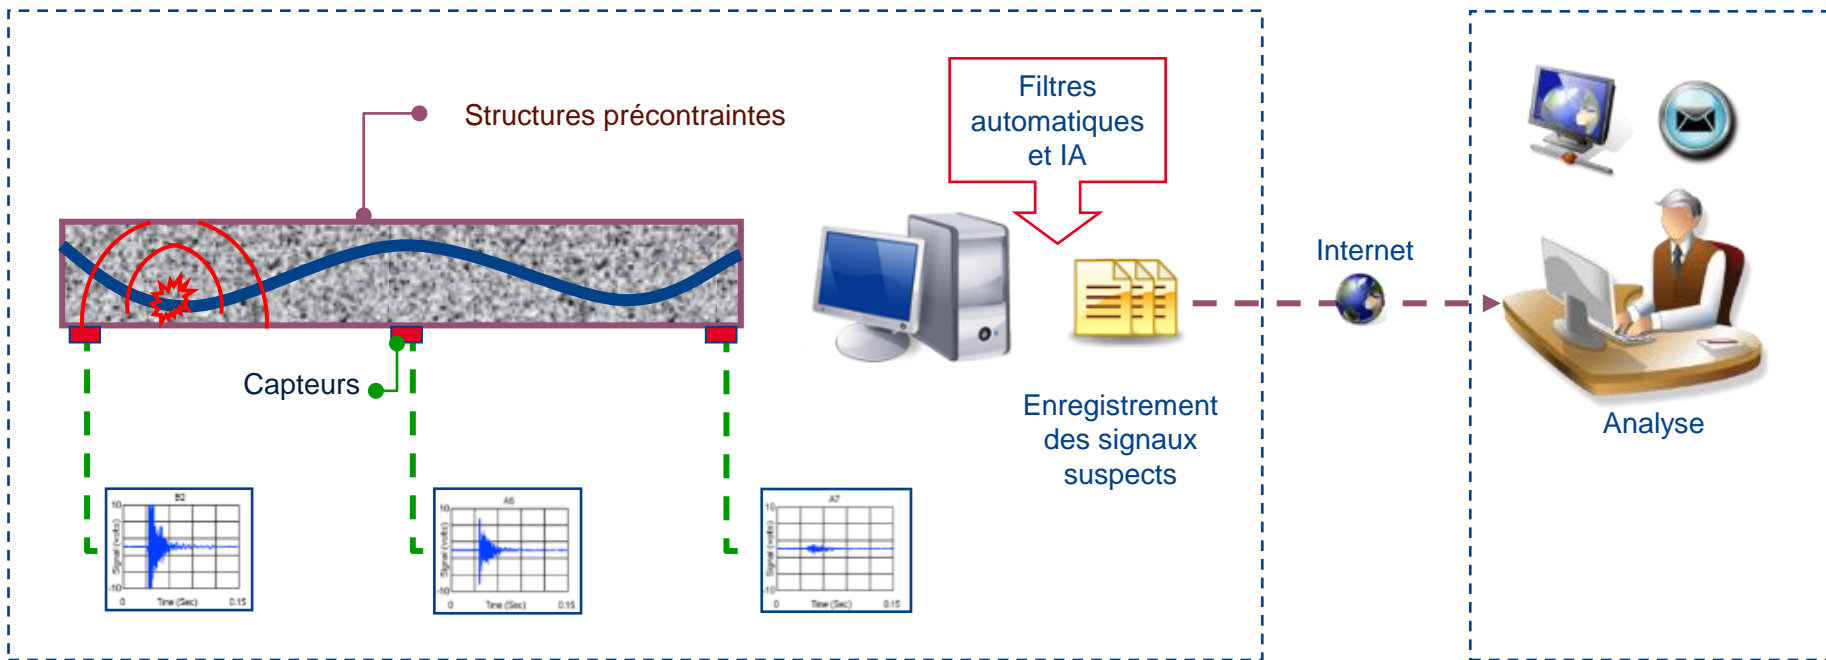
## Détection de ruptures

Détecte les fils rompus dans la précontrainte intérieure ou extérieure, les câbles de haubans ou câbles de ponts suspendus.

Peut aussi être utilisé pour la détection en temps réel de la fissuration de béton
