AD-SIGNVM
UN SIGNAL D'AVANCE

Atelier 5 – Intelligence artificielle & traitement des données

Edge computing par des équipements légers pour
la **surveillance vibratoire**

Mise à l'épreuve sur une **expérience à l'échelle 1**

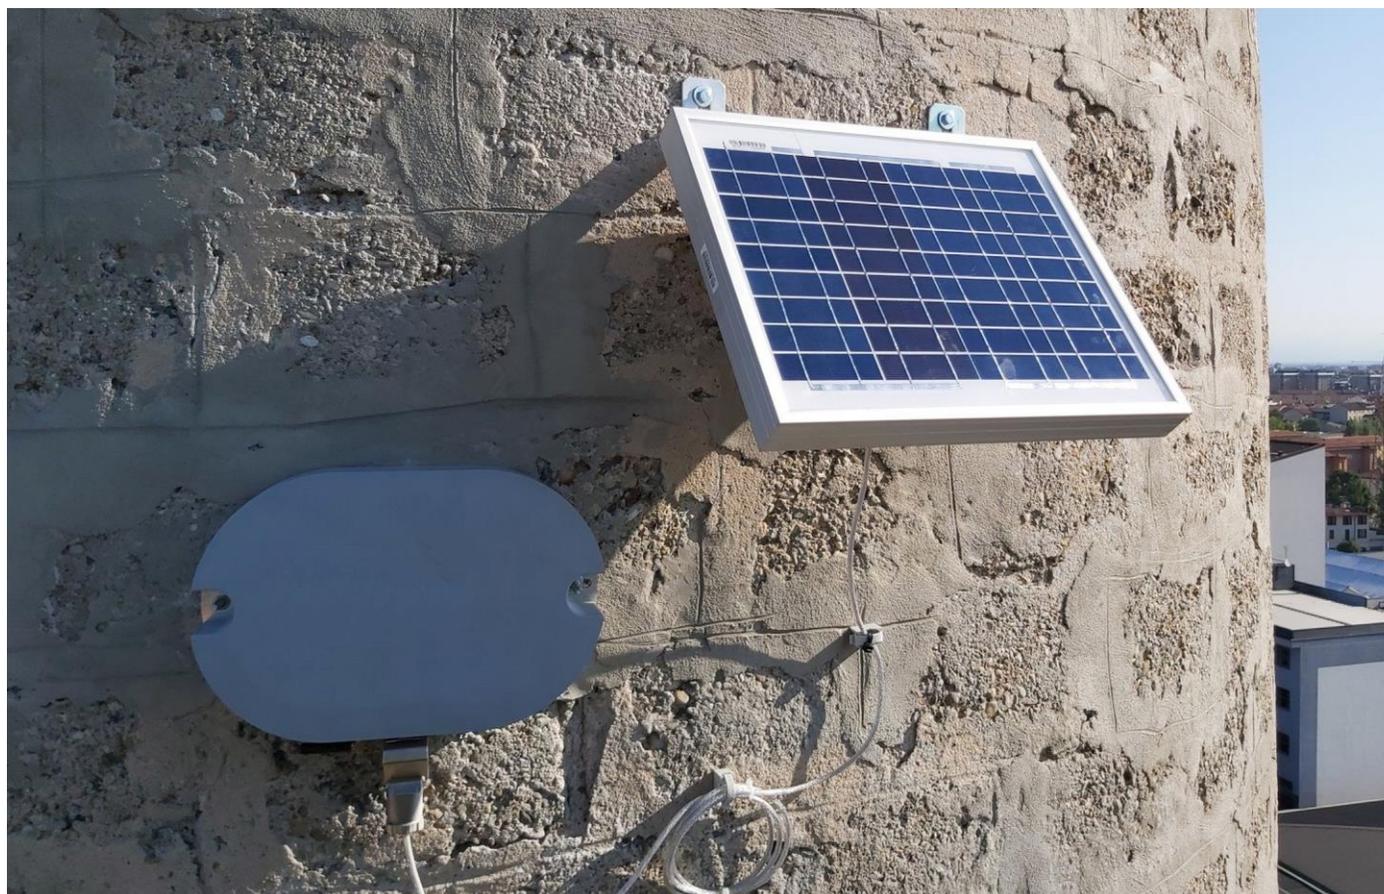
Solution AD-SIGNUM : le capteur

Solution **passive**, utilisant le **bruit ambiant**, pas d'excitation, **capteurs PROBE-2 hybrides**

- très sensibles (**géophones**) : capables de mesurer l'imperceptible
- très grande dynamique (**accéléromètres MEMS**) : capable de quantifier des chocs

Très faible empreinte sur site : peu de points de mesure, aucun câble

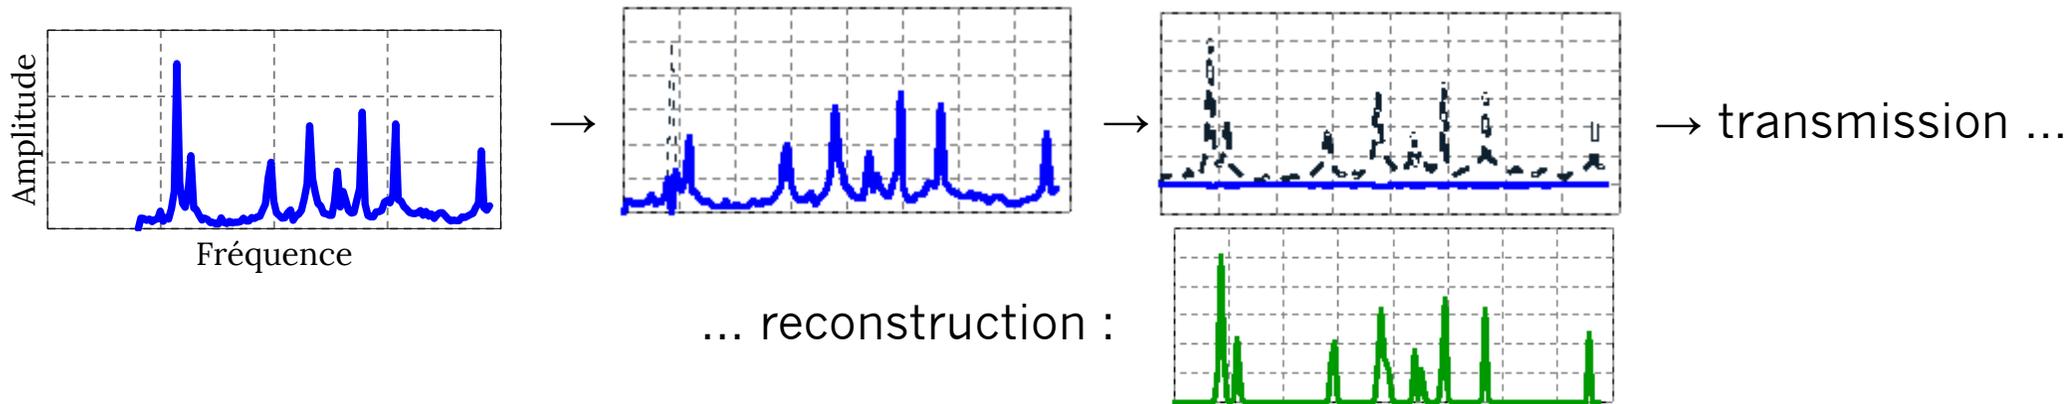
Réduire la donnée... algorithme de compression destructive

Sélection et réduction de la mesure → résultat : 300 000:1
→ 4 SMS par jour et par capteur

État : algorithme de suivi quotidien de fréquences propres à partir de 4 SMS/capteur

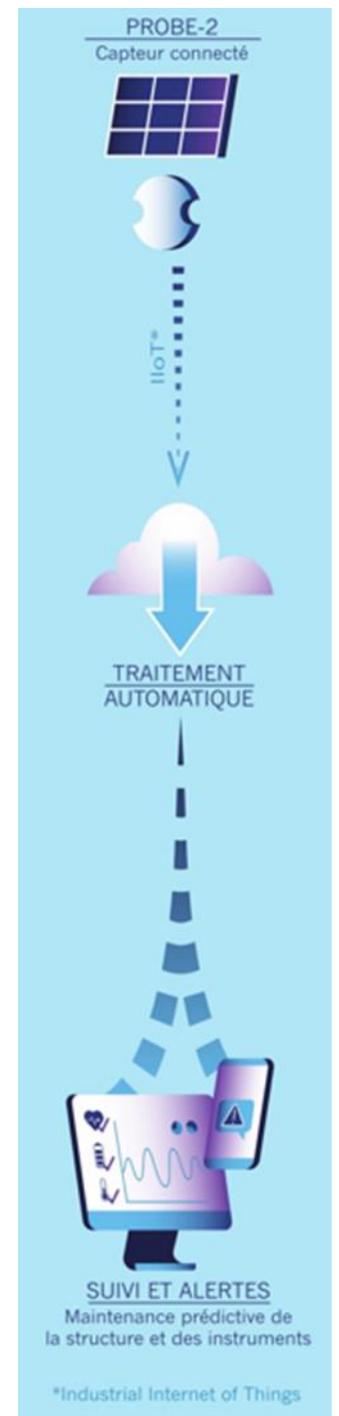
Résumé des traitements SHM (hors chocs)

Traitement de
~450 Mo chaque jour

Dans le capteur/les capteurs :

Calcul continu des spectres

- construction de DSP
- sélection des « meilleures » DSP (X,Y,Z)
- compression (destructive)
- transmission...

Dans le nuage :

- Analyse modale pour chaque période (1j ... 1/4h)
 - ensemble de FP candidates
 - suivi de distribution des FP
- Evaluation automatisée des données
 - détection de changement
 - détection de dommage
 - alerte

~10 messages/jour
(SMS ou data)

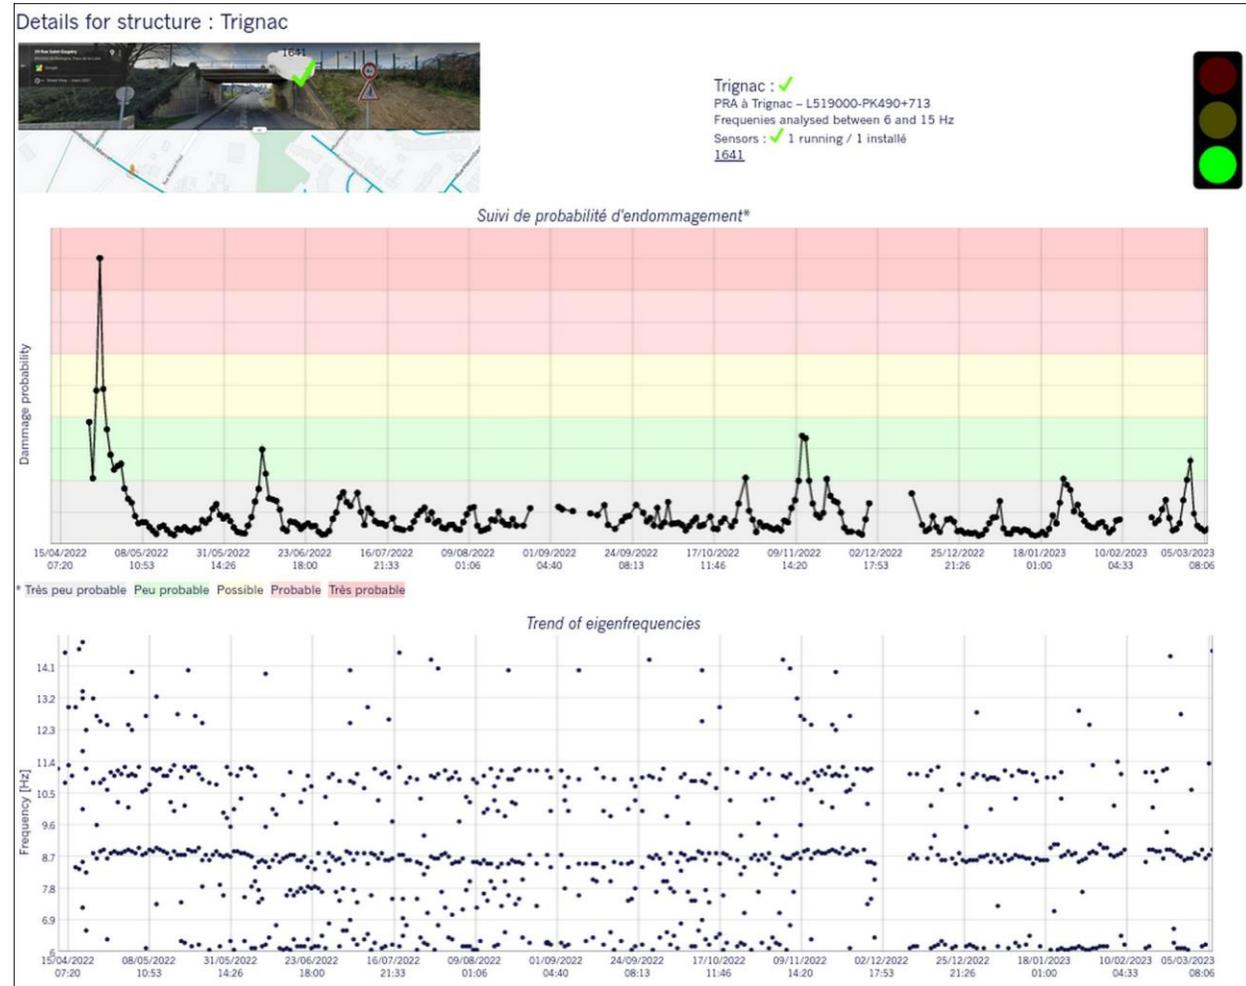
Ponts-rails :
ouvrages SNCF, portée ~10 m

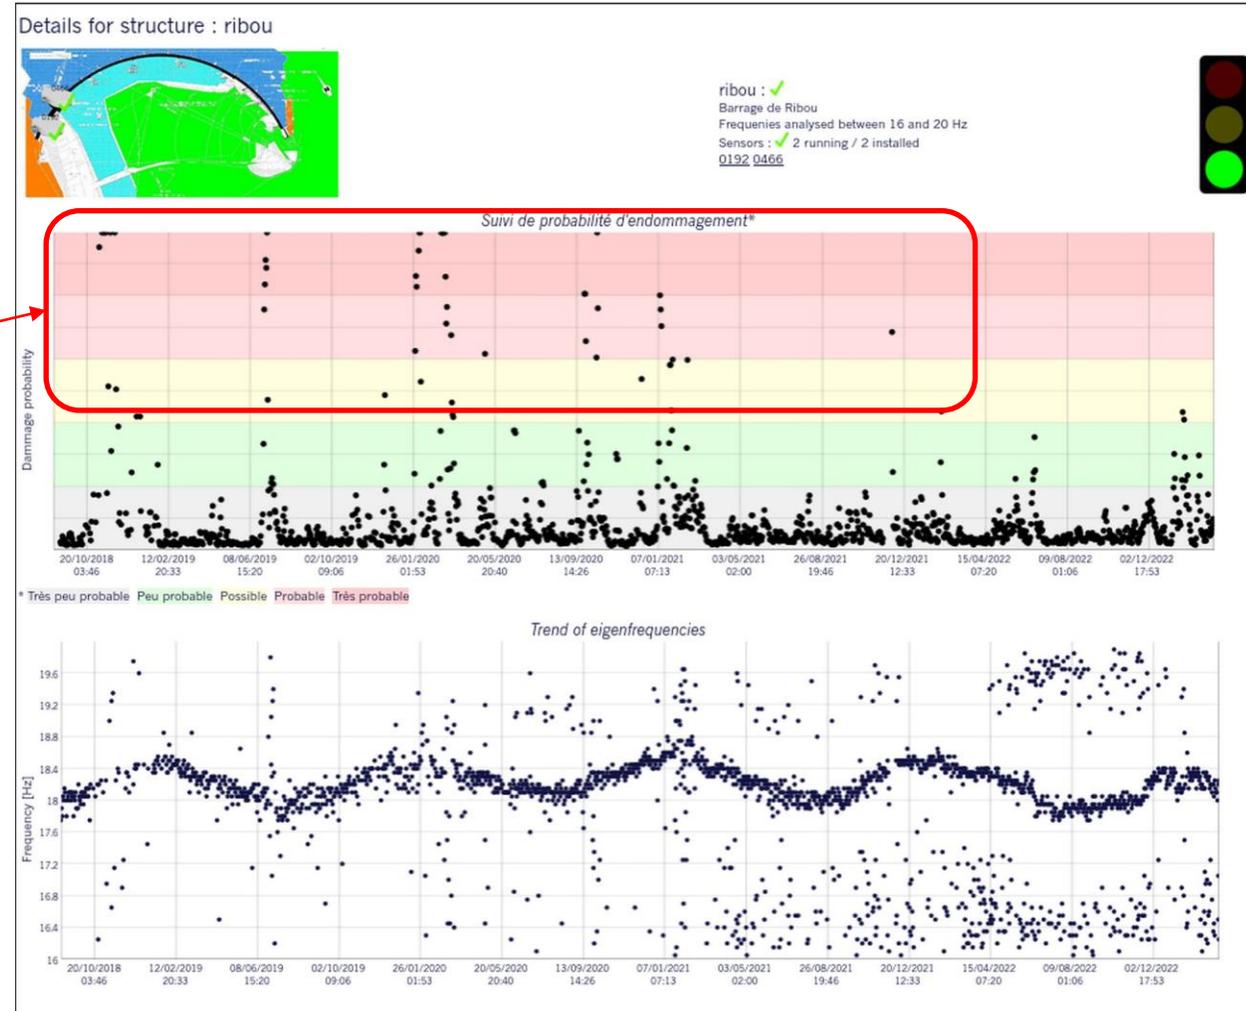
Barrage (Ribou)

La source d'excitation principale est probablement liée à la cavitation dans la conduite de prélèvement

=> Changements de régimes dans les conduites annexes hors barrage

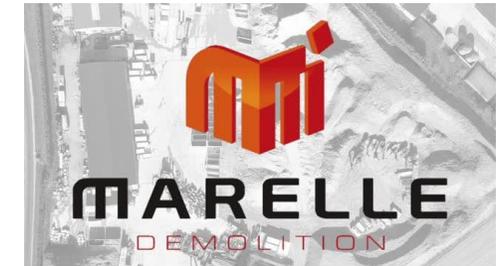
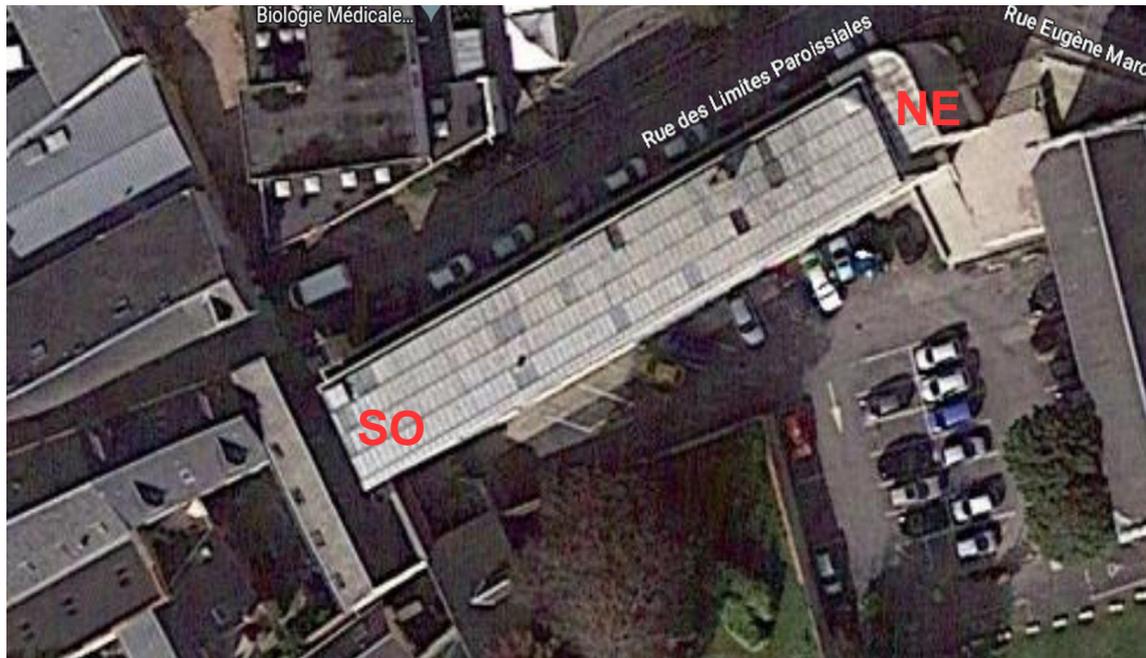
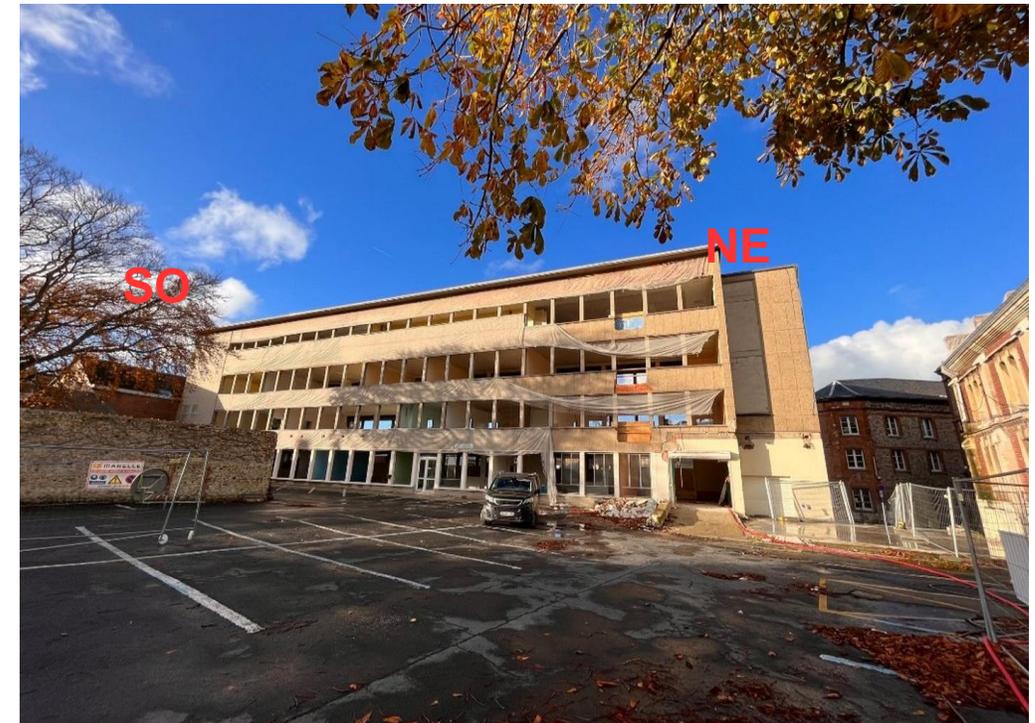
Description de la structure :

Batiment Jules Ferry - Ancienne école d'Infirmières de Fécamp

R+3, structure en poteaux-poutres de béton armé

L=50m, l=9m, h=11m

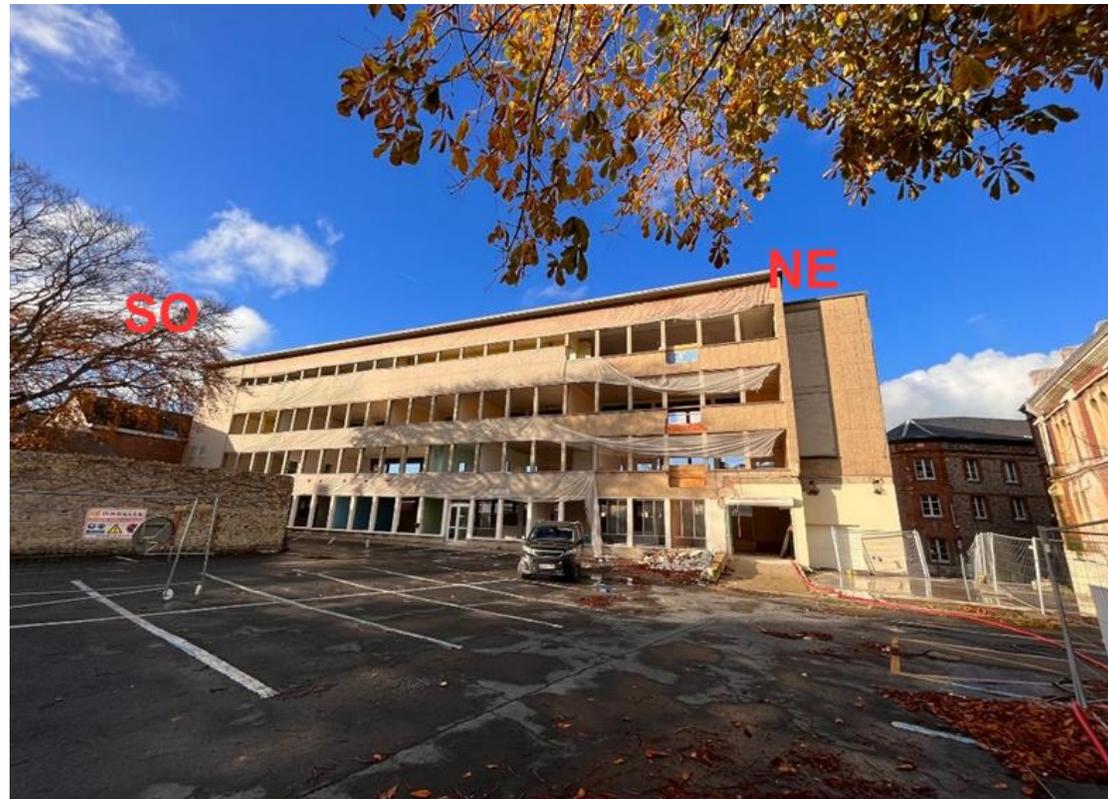
Expérience échelle 1 : Programme de déconstruction

- 1/ dépose des appuis de fenêtre (présence d'amiante)
- 2/ abattage manuel de la partie supérieure du pignon SO
- 3/ abattage de la structure principale par grignotage

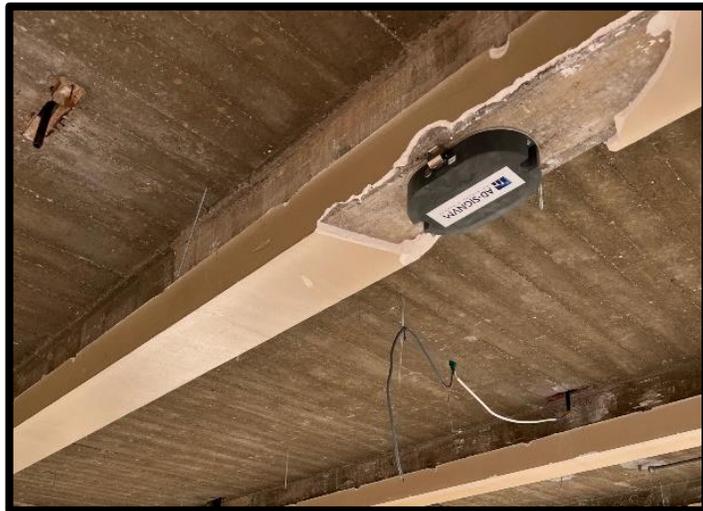
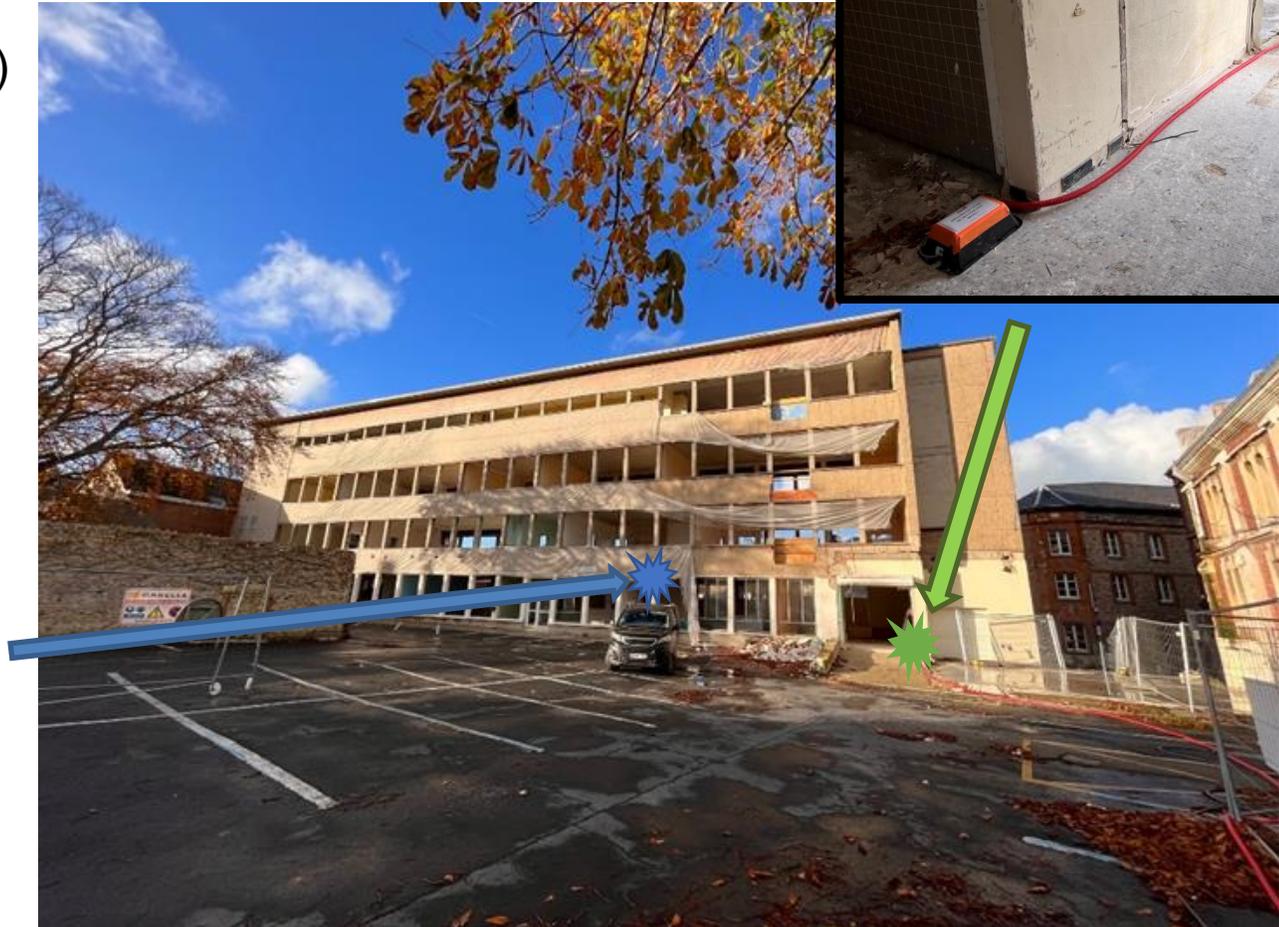
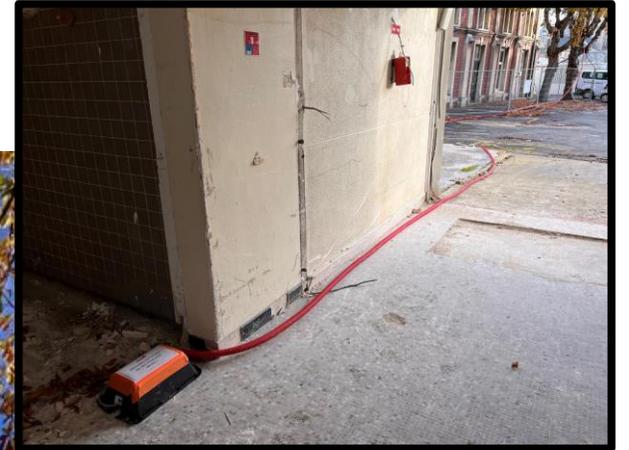
Expérience échelle 1 : Dispositif installé

- ★ 1 capteur PROBE-2 au plafond du RDC
- ★ 1 numériseur sismologique au sol du RDC (données non encore interprétées)

Résumé : un seul capteur pour un bâtiment R+3 de 50 m de long, placé en RDC en sous-face d'une poutre à ~20 m de l'extrémité NE.

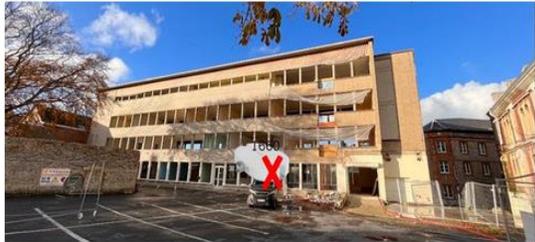
Détails structure : Fecamp

Fecamp : **X**
Bâtiment à détruire
Fréquences analysées entre 5 et 20 Hz
Capteurs : **X** 0 opérationnel / 1 installé
1660

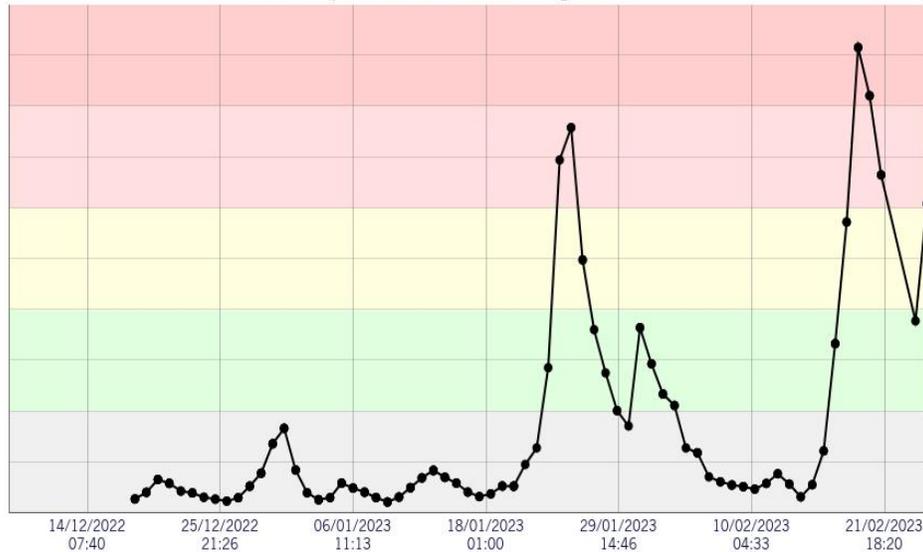
Suivi de probabilité d'endommagement*

Interface synthétique et simplifiée

- code couleur explicite de probabilité d'endommagement
- diagnostic double : structure & capteurs
- détails structure et capteurs accessibles en backend

Probabilité d'endommagement

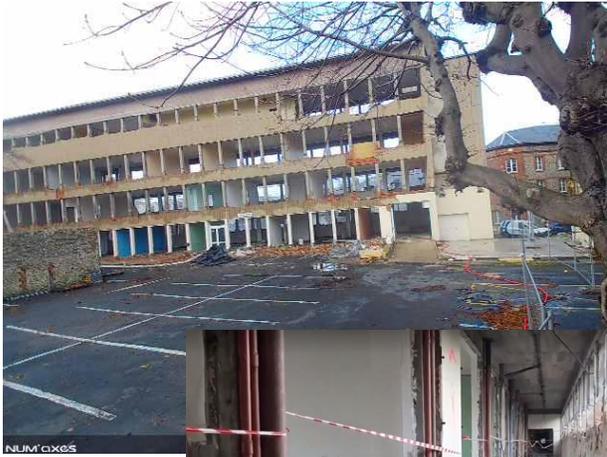
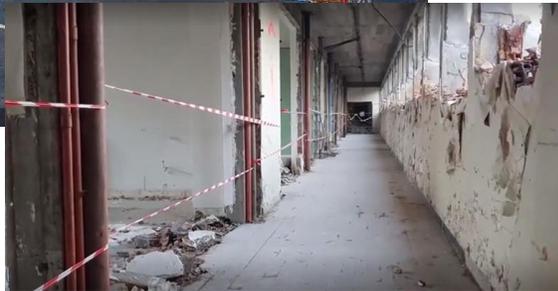
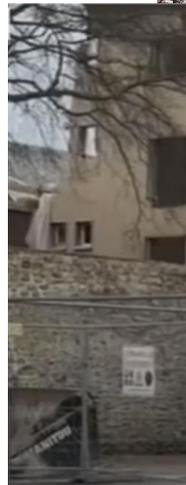
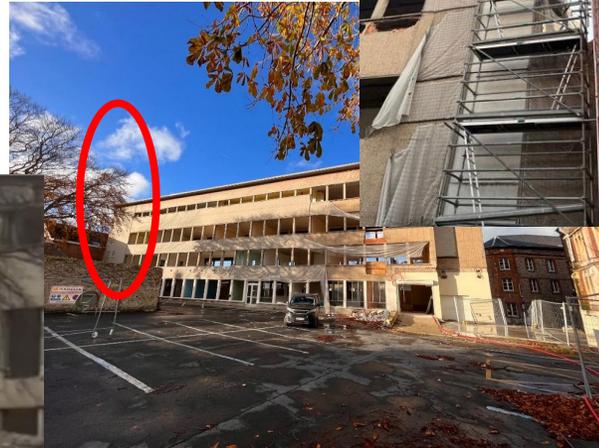
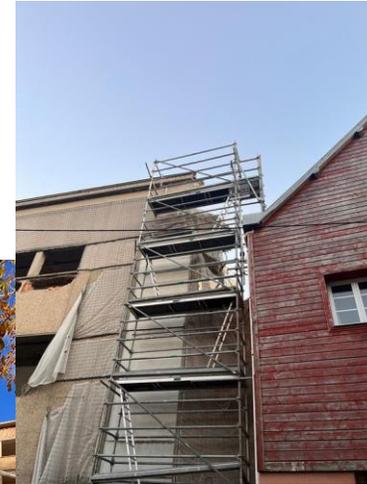
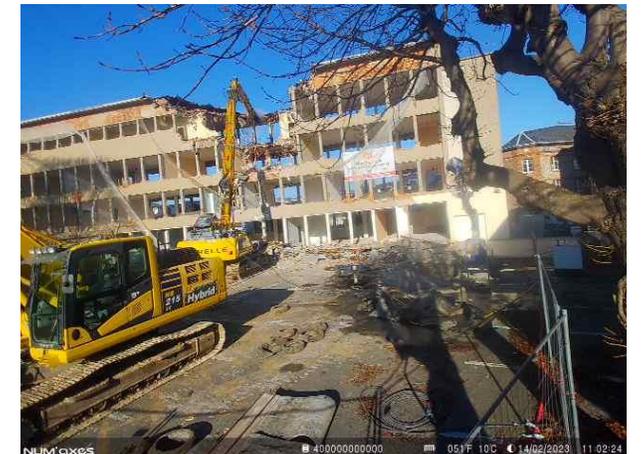
Expérience échelle 1 : Chronologie

19-22/12 : dépose des appuis de fenêtres

20-23/01 : abattage de la partie supérieure du pignon SO (contreventement)

13/02 : début du grignotage

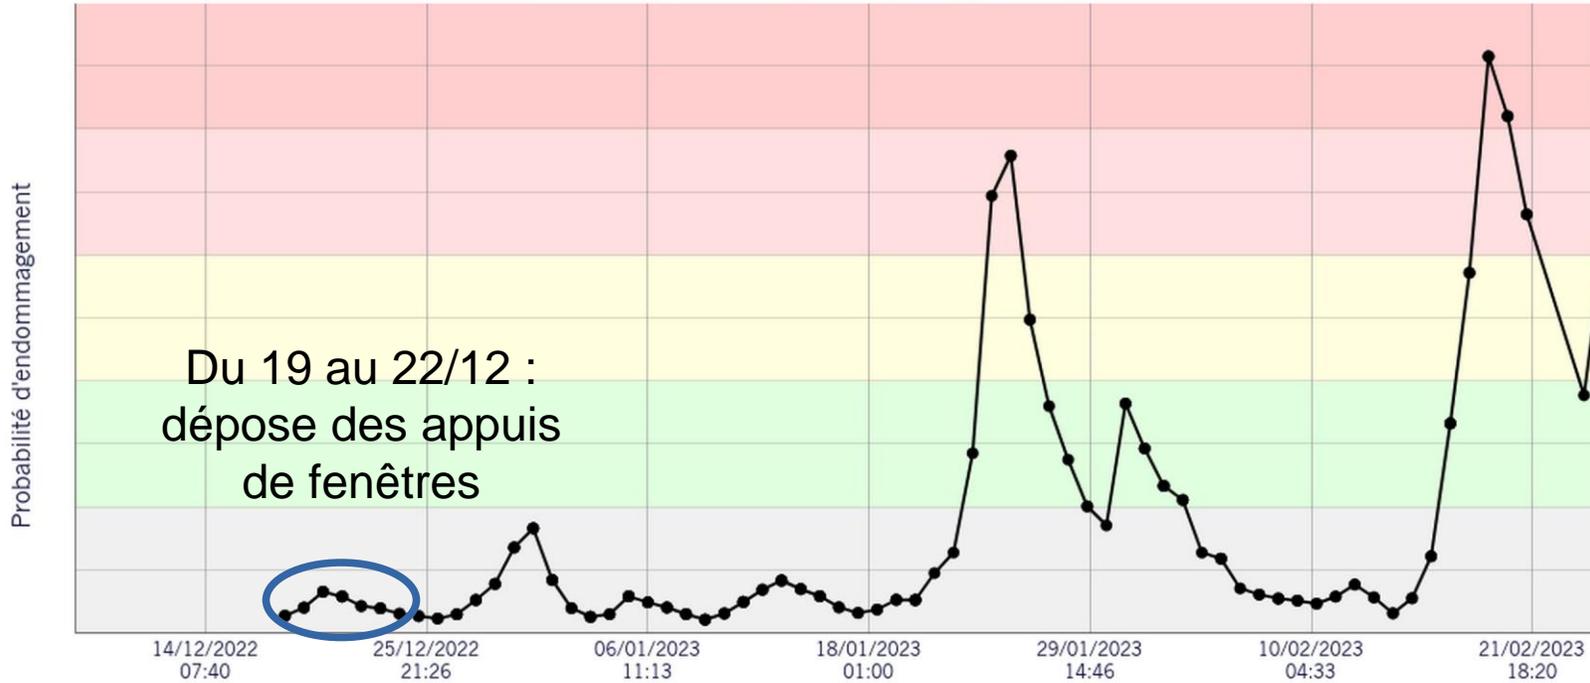
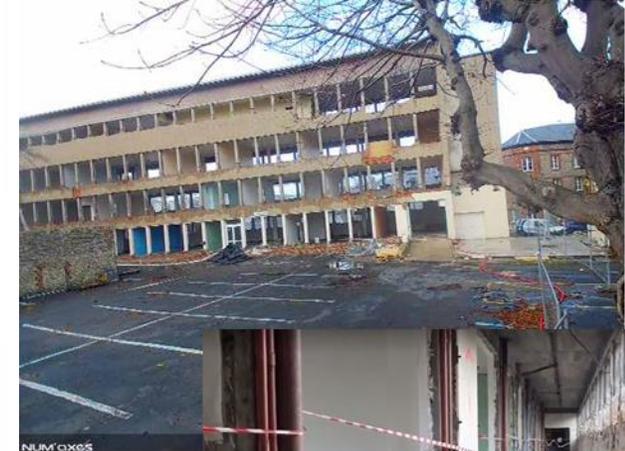
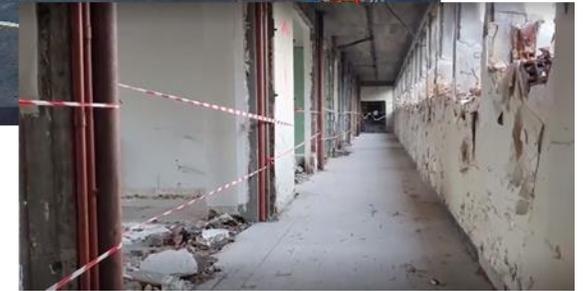
Expérience échelle 1 : Chronologie vs chocs

Dépose des appuis de fenêtres, **non structurels** => pas de modification en terme de distribution de FP malgré travaux générant de fortes vibrations

- dépose des appuis de fenêtres, **non structurels** => pas de détection en terme de FP malgré travaux générant de fortes vibrations

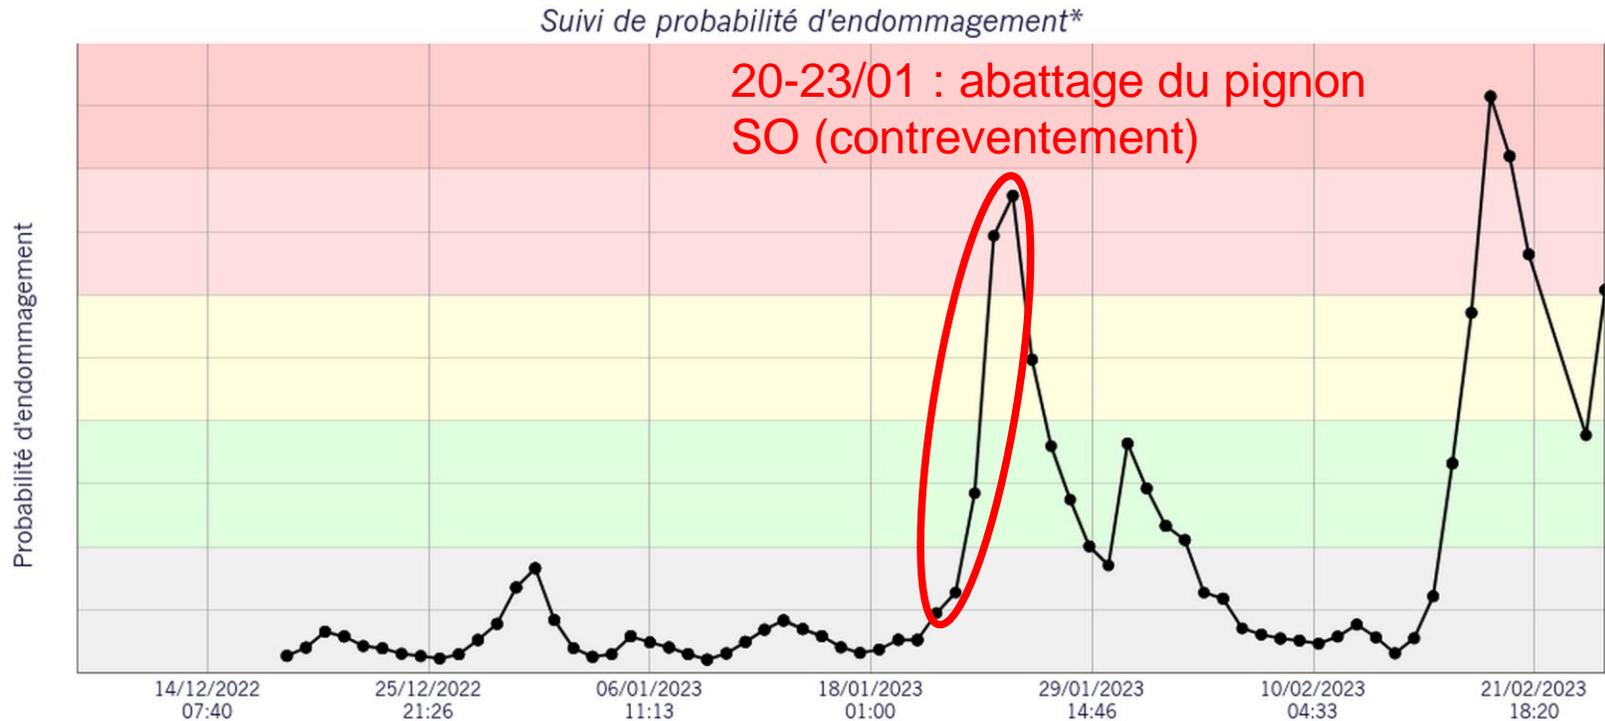
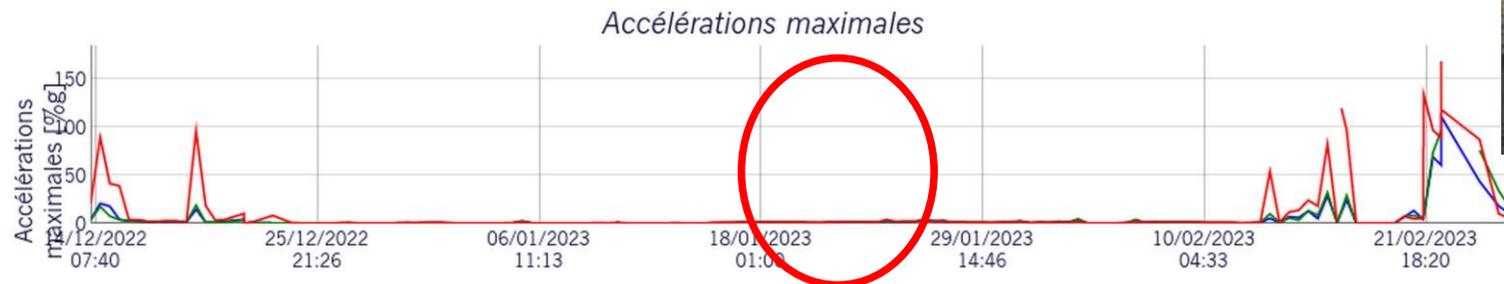
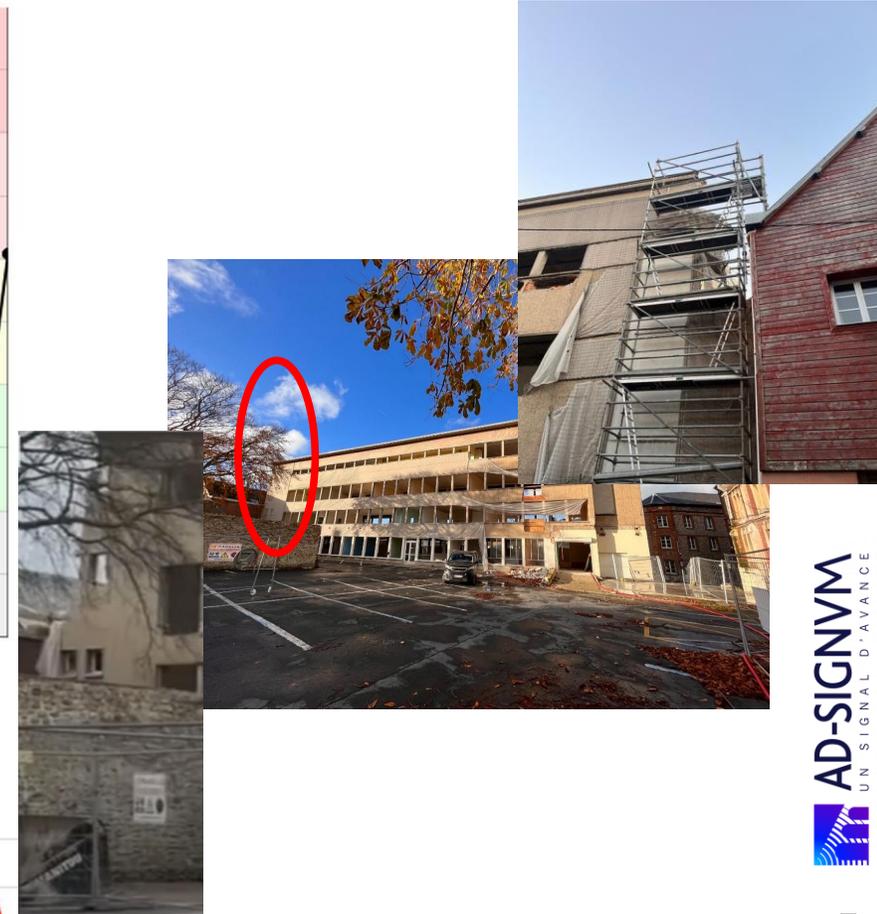
Expérience échelle 1 : Chronologie vs chocs

Abattage manuel du pignon SO, **contreventement structurel** => détection d'une anomalie (sans augmentation des amplitudes des vibrations du bâtiment)

- dépose des appuis de fenêtres, **non structurels** => pas de détection en terme de FP malgré travaux générant de fortes vibrations
- abattage manuel du pignon SO, contreventement structurel => détection d'une anomalie (sans augmentation des amplitudes des vibrations du bâtiment)

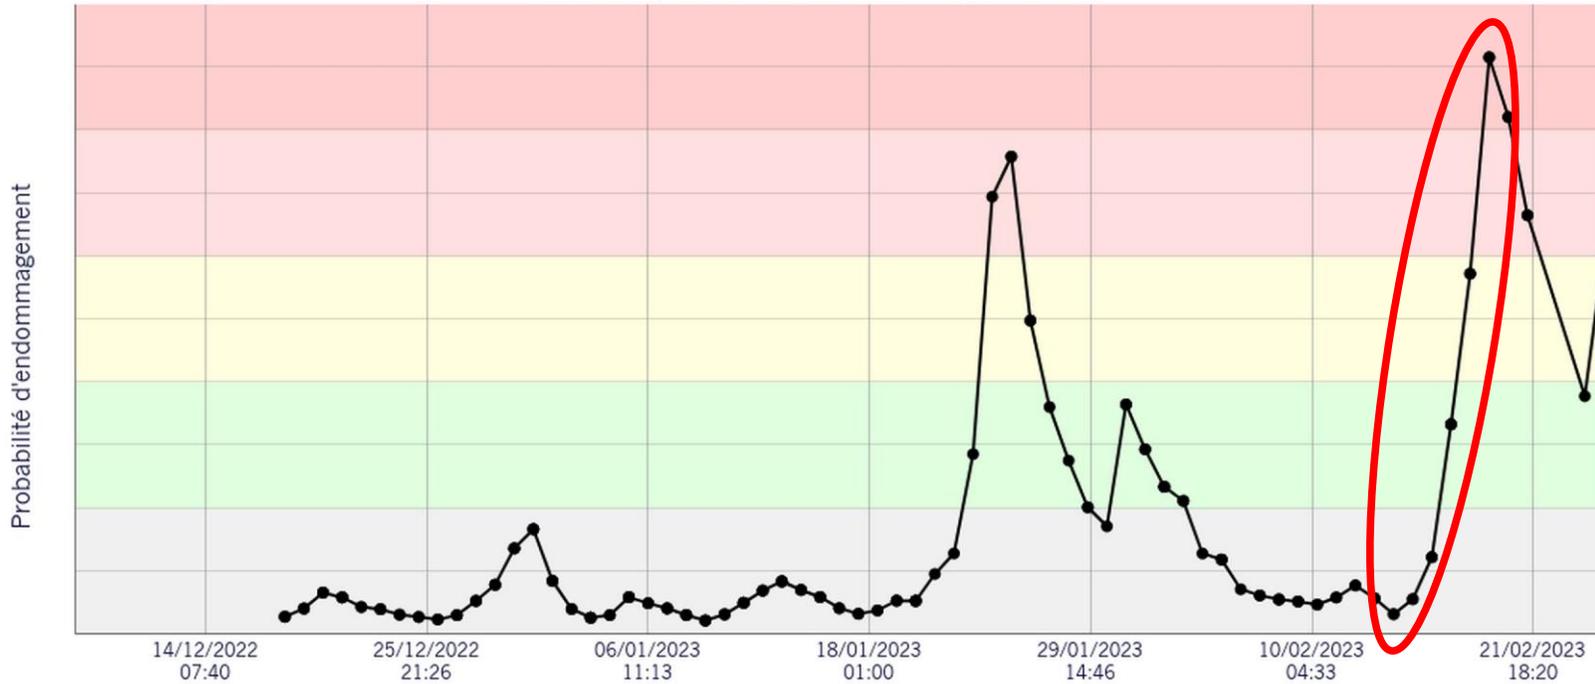
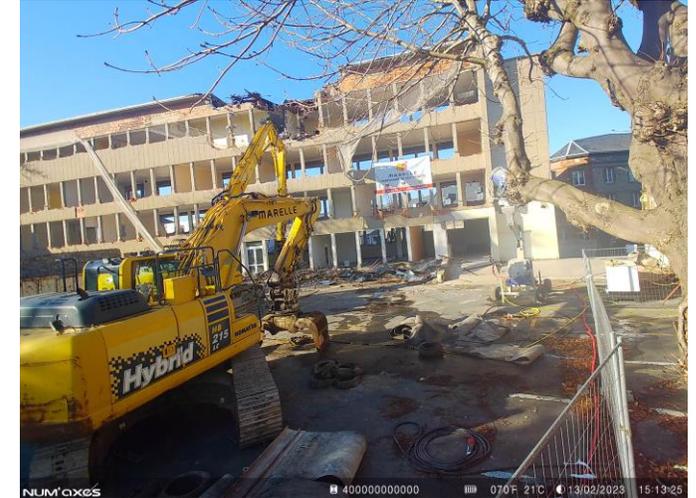
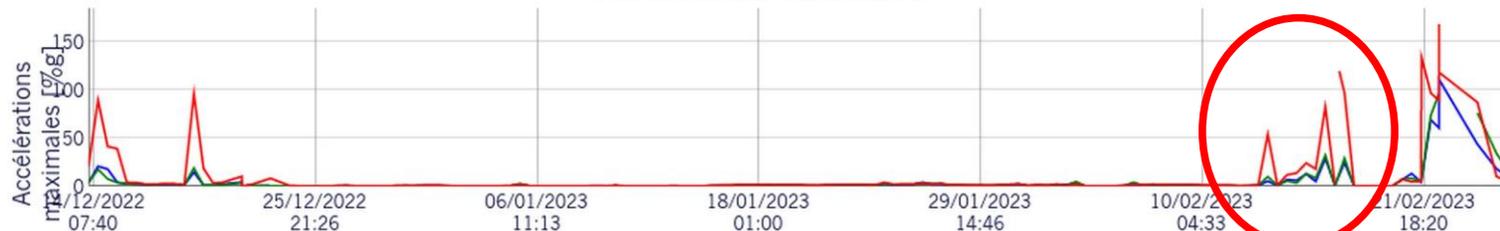
Suivi de probabilité d'endommagement*

À partir du 13/02 : grignotage

Accélérations maximales

- dépose des appuis de fenêtres, **non structurels** => pas de détection en terme de FP malgré travaux générant de fortes vibrations
- abattage du pignon SO, contreventement : détection d'une anomalie (sans augmentation des amplitudes des vibrations du bâtiment)
- dès le début du grignotage par le sommet => détection

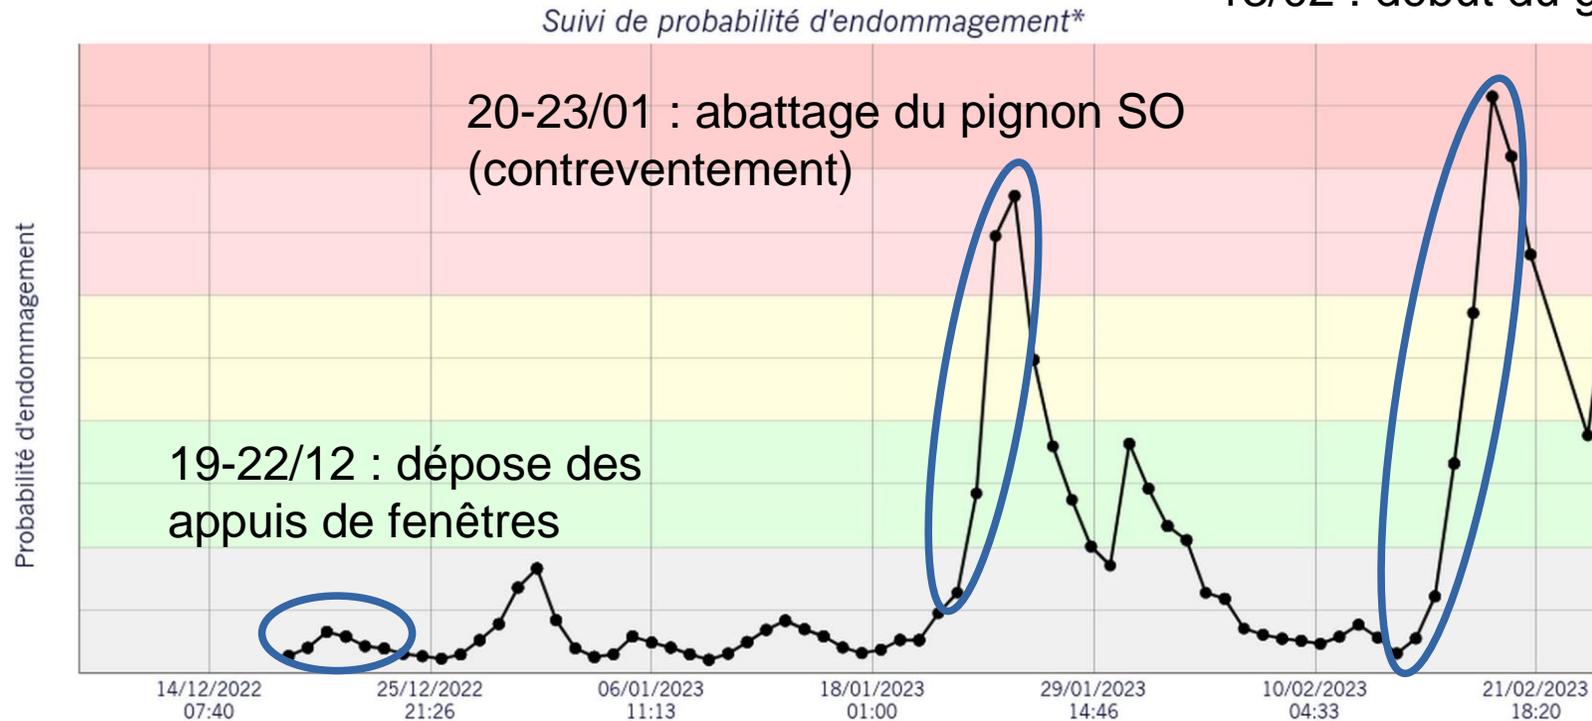
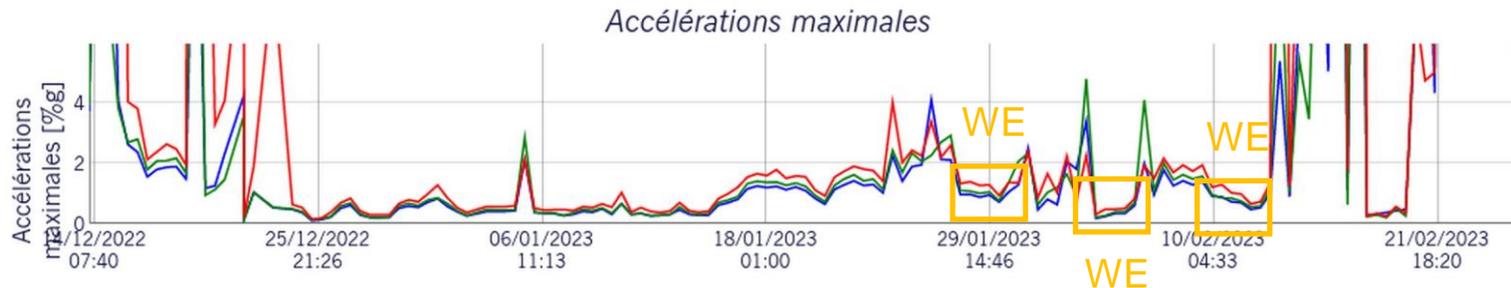
Expérience échelle 1 : Chronologie vs chocs

13/02 : début du grignotage
