# SHM Pont Andé

SHM France du 19/09/2024

- **Franchissement de la Seine entre Andé et Saint Pierre du Rouvray**
- **Voie supportée : RD**
- **MO : Département de l'Eure**
- **4 travées isostatiques de 33m en BA**

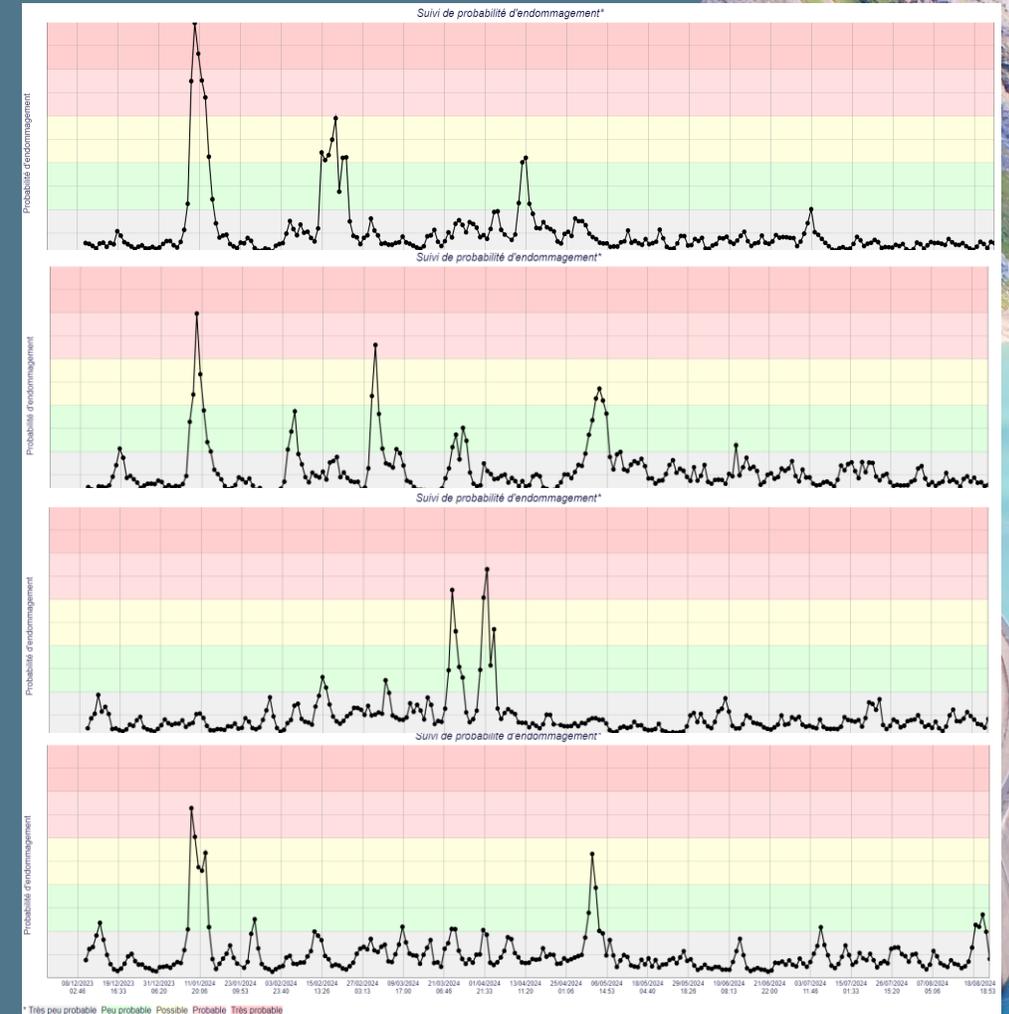
## Travées 1-4 – évolution de la probabilité d'endommagement

- 1 événement détecté sur la période, début janvier
- Travées 1,2 et 4
- Pas de détection sur la travée 3

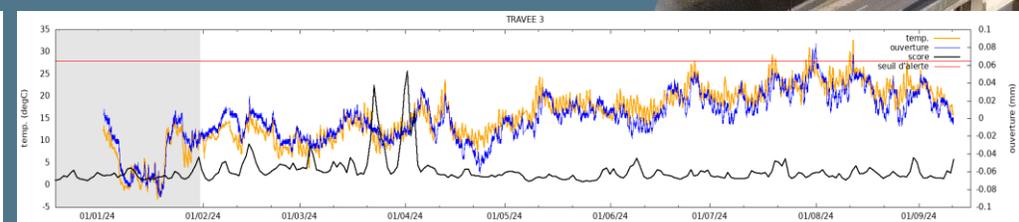
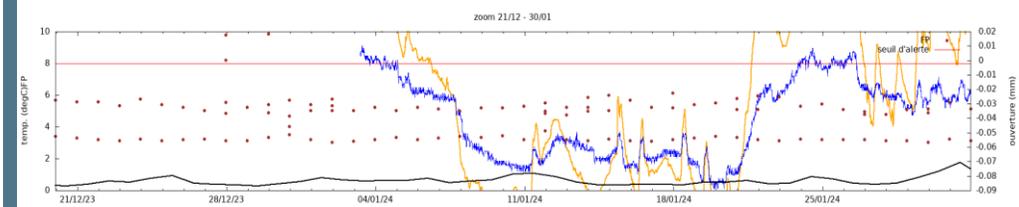
Température, ouverture des fissures, probabilité d'endommagement et fréquences propres sur les travées 1 à 4, zoom sur l'événement de janvier.

- **Redistribution des FP pendant ~10 jours**
- → **modification de la signature vibratoire**
- **Observable sur les travées 1, 2 et 3**
- **En avance de phase sur la baisse de température (donc) en avance sur les mesures des fissuromètres**
- **Hypothèses disqualifiées :**
  - - le niveau de la Seine
  - - la météo (pluie, vent, température)
  - - une fermeture prolongée de l'ouvrage
