## 7<sup>ème</sup> JOURNÉE NATIONALE CONTROLE SANTE ET MONITORING DES STRUCTURES

Détection de vides d'injection  
dans les haubans par thermographie  
infrarouge

Bertrand COLLIN, SITES

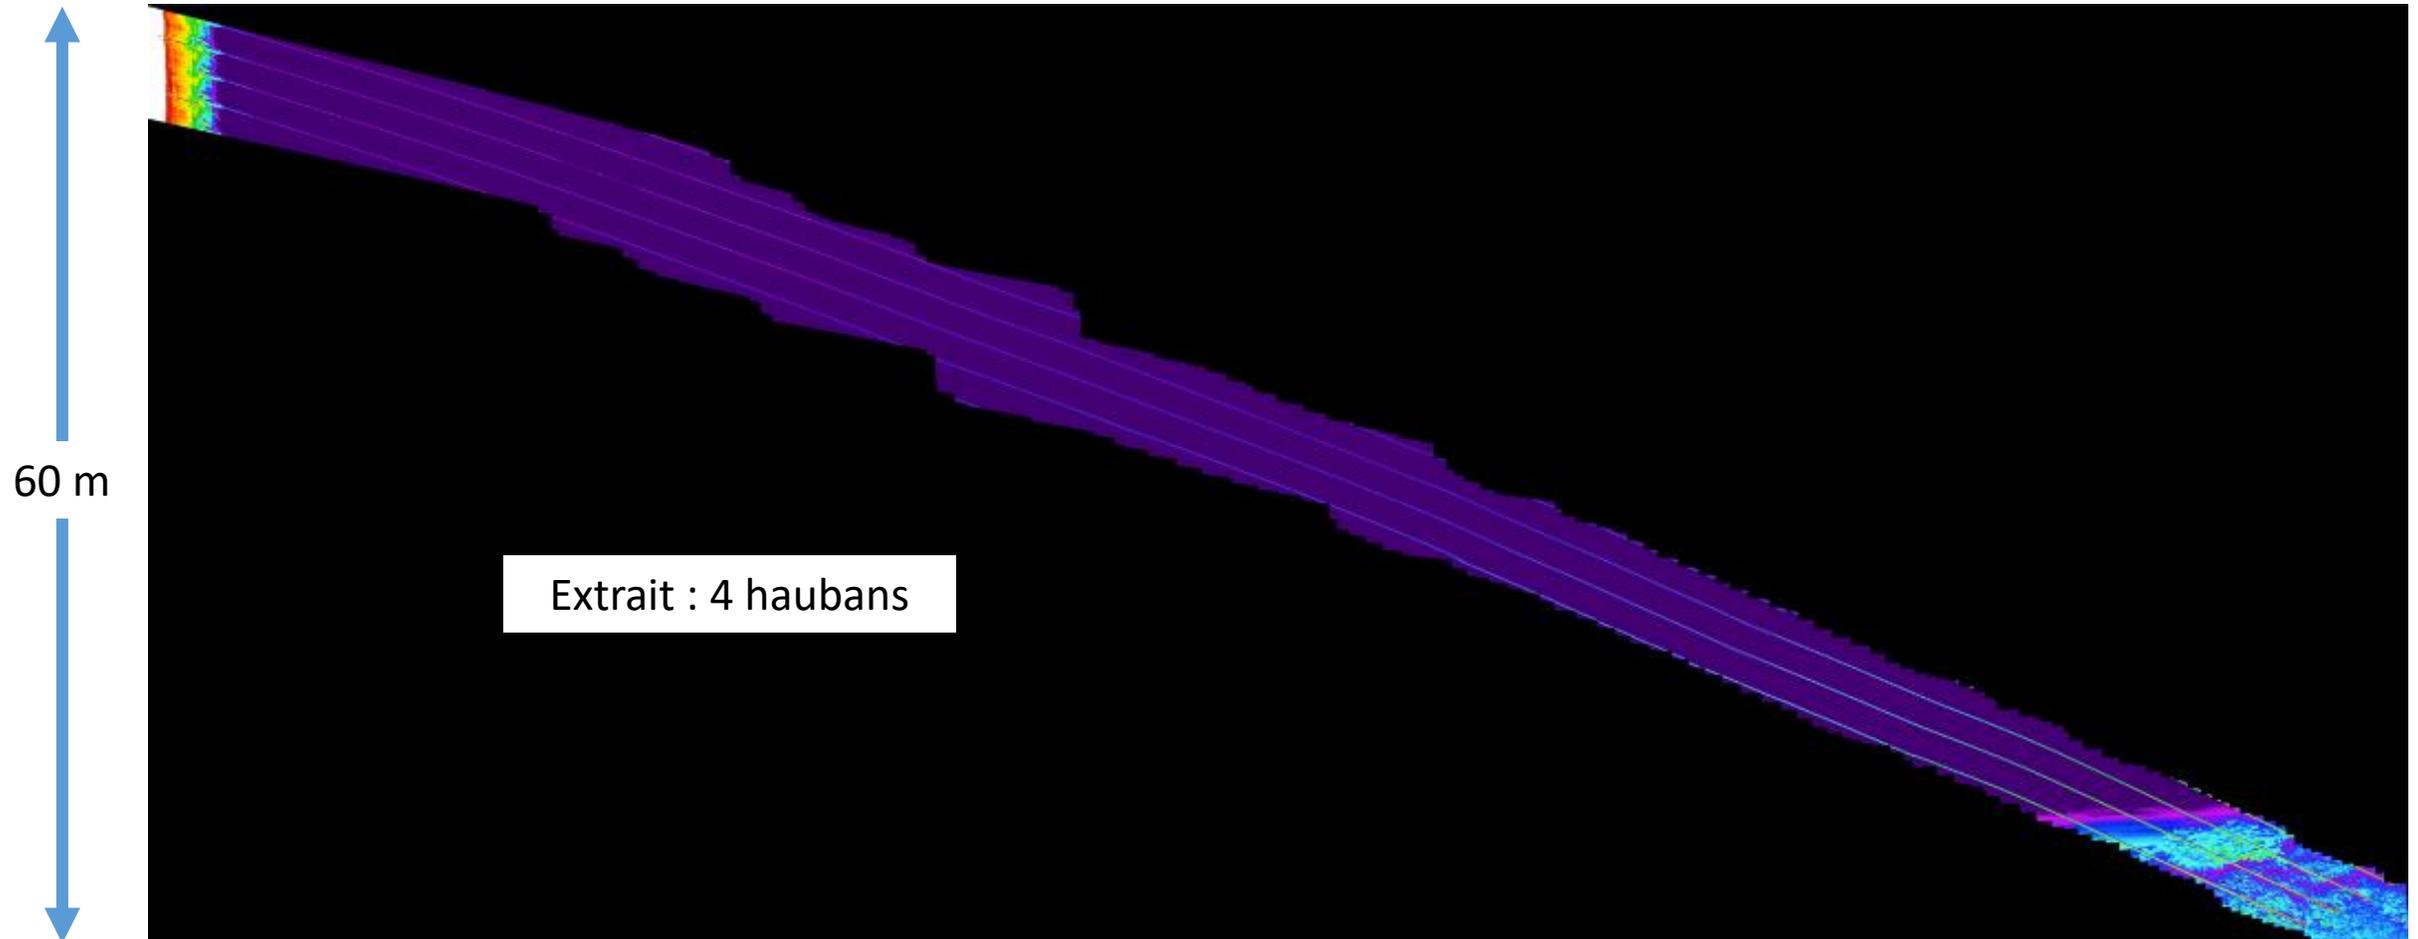
Les images sont ensuite assemblées manuellement pour visualiser et localiser les écarts sur toute la longueur des haubans.

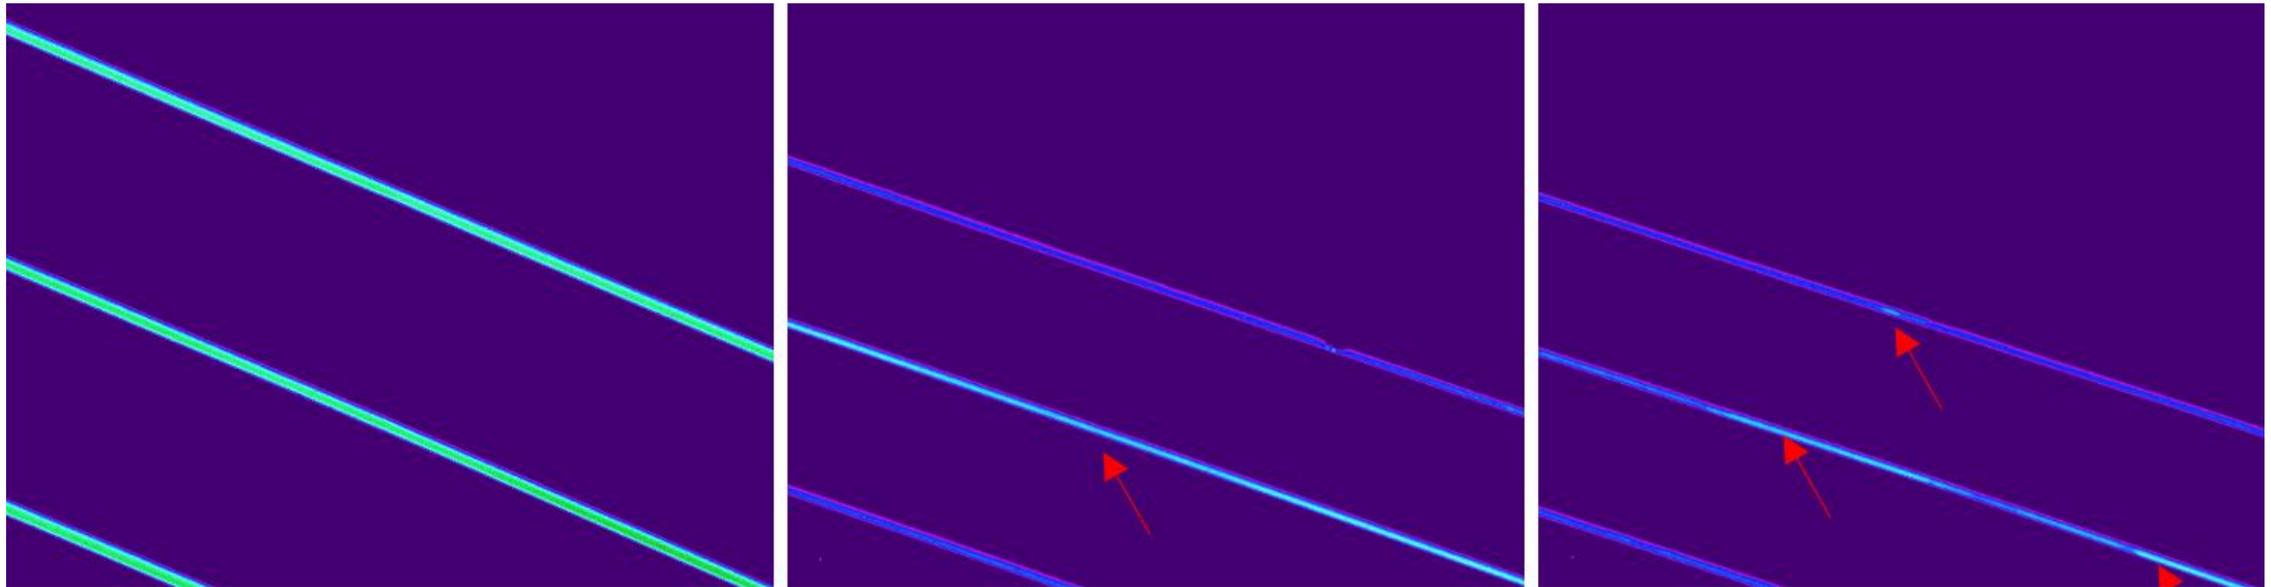
Les anomalies recherchées peuvent prendre les formes suivantes :

- différences de température entre deux haubans voisins,
- discontinuités thermiques sur un même hauban.

On attend des écarts  
compris entre 0.3°C et 1°C
